Commune : **POUZAC**

Rivière : **L' Adour**

## Chemin bord de rivière #1

**Unité de gestion :** Gironde-Adour-Dordogne  
**Code :** GAD\_ADA22\_S\_08 **Date de mise à jour :** 01/02/2022  
**Auteur :** SPC GAD

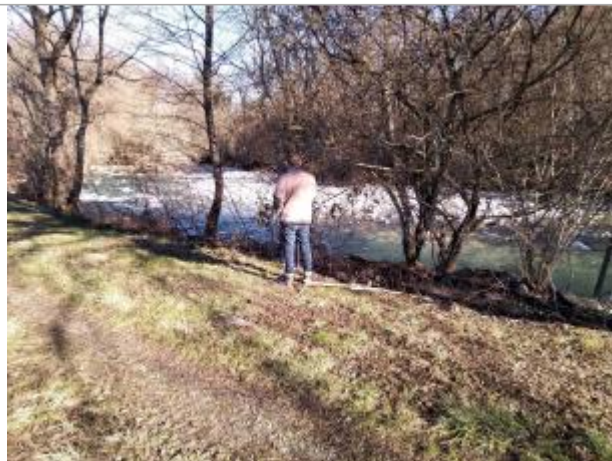
Vue du site - Auteur : SPC GAD

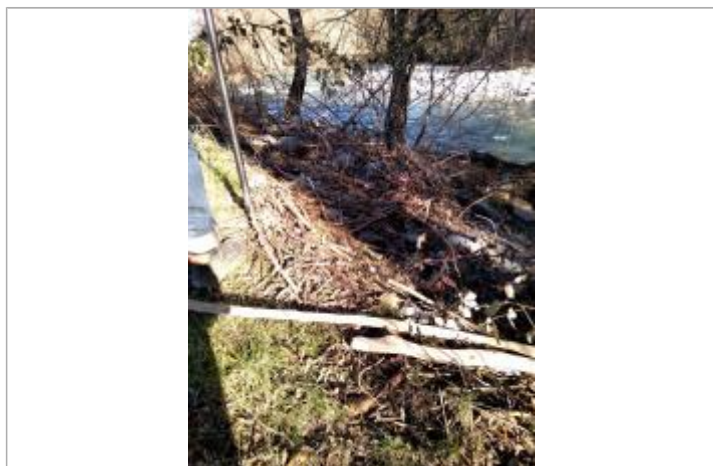
Altitude calculée de l'eau : **494.88 m**

Nature du repère : **Limite au sol**

**Commentaires :** dépôt branchages - finesse : moyenne env 10 cm - confiance : certaine

Vue de la laisse - Auteur : SPC GAD
