Commune : **HIIS**Rivière : **L' Adour****Chemin bord de rivière #2****1** Repère(s) sur le site**GÉNÉRAL**

Code : GAD_ADA22_S_16

**Janvier 2022**Nature de l'inondation : **Débordement de cours d'eau**Altitude calculée de l'eau : **408.84 m**Nature du repère : **Laisse d'inondation****Commentaires** : dépôt feuilles et brindilles inondation semblant venir du chemin - finesse : bonne qq cm - confiance : douteuse**GÉNÉRAL**

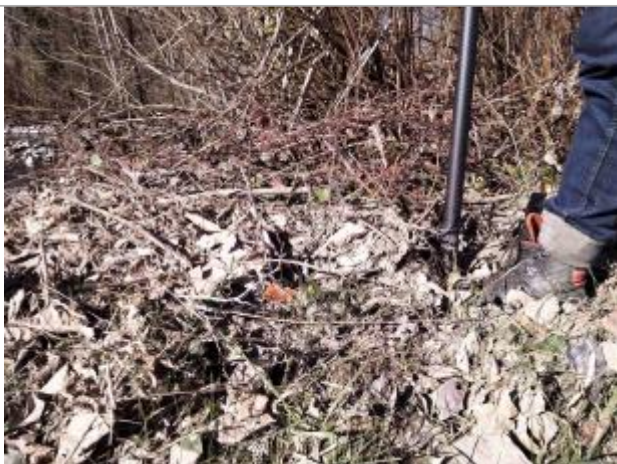
MARQUE**Maximum de l'inondation** : Non**Visibilité** : Non**État du repère** : Disparu**Pérennité** : Aucune**Repère calculé** : Non renseigné**PHEC** : Non renseigné**SOURCE DE REPÉRAGE : RELEVÉS DE LAISSES SUITE À LA CRUE DE JANVIER 2022 SUR L'ADOUR AMONT - 26/01/2022****Type de repérage** : Campagne de terrain post-inondation**Organisme(s)** : SPC Gironde - Adour - Dordogne**NIVELLEMENT SPC GAD - 26/01/2022****Méthode** : GPS**Organisme** : SPC Gironde - Adour - Dordogne**Commentaires sur le nivellement** : Précision nivellement : très bonne**Référence nivelée** : Autre type de référence**Système altimétrique** : NGF IGN 1969 (système normal)**Altitude de la référence (en m)** : 408.740 m**Différence entre le niveau d'eau et la référence (en m)** : 0.100 m**Altitude calculée de l'eau (en m)** : 408.84

Vue de la laisse - Auteur : SPC GAD
