Commune : **SEMEAC**Rivière : **L' Adour****Culée pont Alsthom****1**

GÉNÉRAL**Unité de gestion :** Gironde-Adour-Dordogne**Code :** GAD_ADA22_S_26**Date de mise à jour :** 01/02/2022**Auteur :** SPC GAD

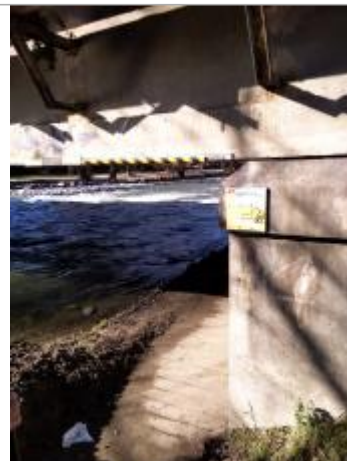
Vue du site - Auteur : SPC GAD

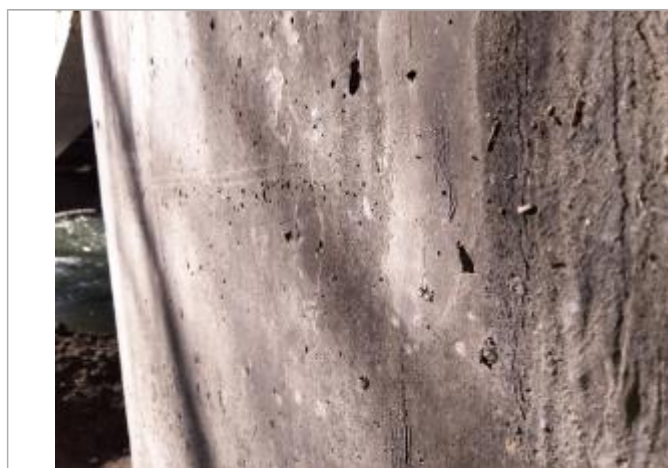
**Janvier 2022**Nature de l'inondation : **Débordement de cours d'eau**Altitude calculée de l'eau : **316.99 m**Nature du repère : **Laisse d'inondation****Commentaires :** ligne flottants - finesse : moyenne env 10 cm - confiance : certaine**GÉNÉRAL****Code :** GAD_ADA22_R_26_1**Date de mise à jour :****Auteur :** SPC GAD

Vue de la laisse - Auteur : SPC GAD

MARQUE**Maximum de l'inondation :** Oui**Visibilité :** Non**État du repère :** Disparu**Pérennité :** Aucune**Repère calculé :** Non renseigné**PHÉC :** Non renseigné**SOURCE DE REPÉRAGE : RELEVÉS DE LAISSES SUITE À LA CRUE DE JANVIER 2022 SUR L'ADOUR AMONT - 26/01/2022****Type de repérage :** Campagne de terrain post-inondation**Organisme :** SPC Gironde - Adour - Dordogne**NIVELLEMENT SPC GAD - 26/01/2022****Méthode :** GPS**Organisme :** SPC Gironde - Adour - Dordogne**Commentaires sur le nivellement :** Précision nivellement : très bonne**Référence nivelée :** Autre type de référence**Description référence du repère :** équerre métal**Système altimétrique :** NGF IGN 1969 (système normal)**Altitude de la référence (en m) :** 318.690 m**Différence entre le niveau d'eau et la référence (en m) :** -1.700 m**Altitude calculée de l'eau (en m) :** 316.99
