Commune : TREBONS

Aval pont pâture

Rivière : L' Adour

1 Repère(s) sur le site**GÉNÉRAL****Unité de gestion :** Gironde-Adour-Dordogne**Code :** GAD_ADA22_S_10**Date de mise à jour :** 01/02/2022**Auteur :** SPC GAD

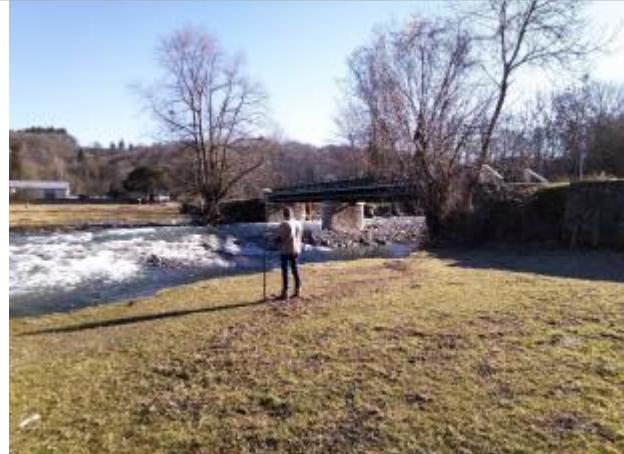
Vue du site - Auteur : SPC GAD

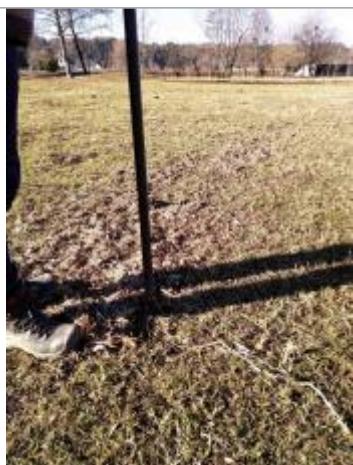
**Janvier 2022**Nature de l'inondation : **Débordement de cours d'eau**Altitude calculée de l'eau : **470.71 m**Nature du repère : **Limite au sol****Commentaires :** dépôt feuilles et brindilles - finesse : moyenne env 10 cm - confiance : certaine**GÉNÉRAL****Code :** GAD_ADA22_R_10_1**Date de mise à jour :****Auteur :** SPC GAD

Vue de la laisse - Auteur : SPC GAD
