Commune : **TREBONS**Rivière : **L' Adour****Aval pont pâture****1** Repère(s) sur le site**GÉNÉRAL**

Code : GAD_ADA22_S_10

Janvier 2022

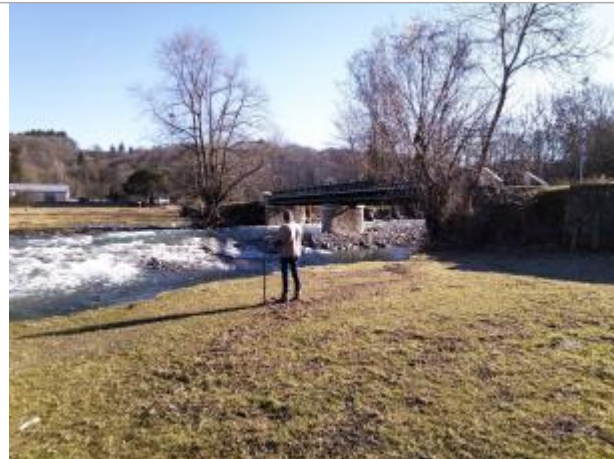
Vue du site - Auteur : SPC GAD

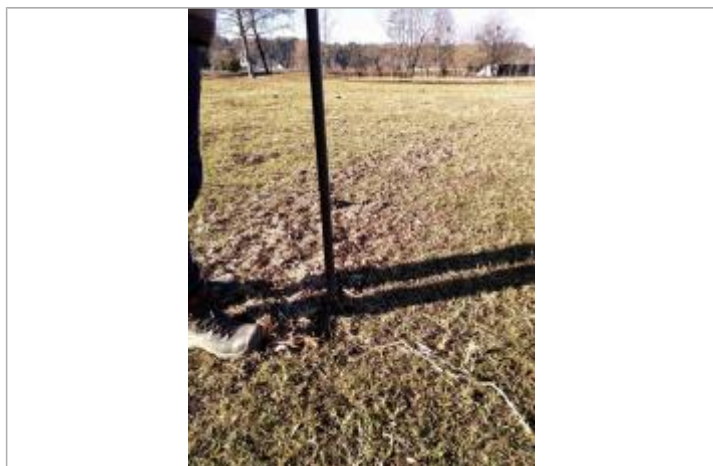
Code : GAD_ADA22_R_10_1

Nature de l'inondation : **Débordement de cours d'eau**Altitude calculée de l'eau : **470.71 m**Nature du repère : **Limite au sol****Commentaires** : dépôt feuilles et brindilles - finesse : moyenne env 10 cm - confiance : certaine**GÉNÉRAL**

Vue de la laisse - Auteur : SPC GAD

MARQUE**Maximum de l'inondation** : Oui**Visibilité** : Non**État du repère** : Disparu**Pérennité** : Aucune**Repère calculé** : Non renseigné**PHEC** : Non renseigné**SOURCE DE REPÉRAGE : RELEVÉS DE LAISSES SUITE À LA CRUE DE JANVIER 2022 SUR L'ADOUR AMONT - 26/01/2022****Type de repérage** : Campagne de terrain post-inondation**Organisme(s)** : SPC Gironde - Adour - Dordogne**NIVELLEMENT SPC GAD - 26/01/2022****Méthode** : GPS**Organisme** : SPC Gironde - Adour - Dordogne**Commentaires sur le nivellement** : Précision nivellement : très bonne**Référence nivelée** : Marque d'inondation**Système altimétrique** : NGF IGN 1969 (système normal)**Altitude de la référence (en m)** : 470.710 m**Altitude calculée de l'eau (en m)** : 470.71 m
