Commune : ARCIZAC-ADOUR

Culée pont

Rivière : L' Adour

Unité de gestion : Gironde-Adour-Dordogne**Code :** GAD_ADA22_S_19**Date de mise à jour :** 01/02/2022**Auteur :** SPC GAD

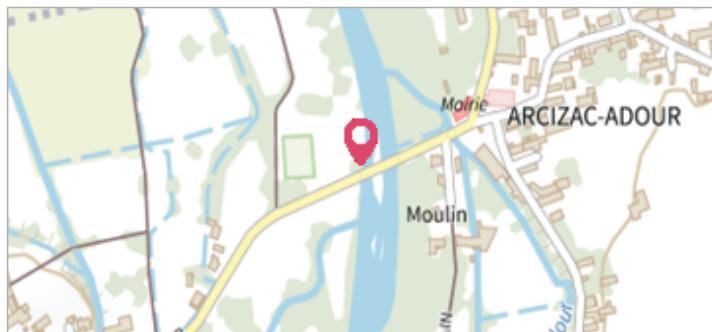
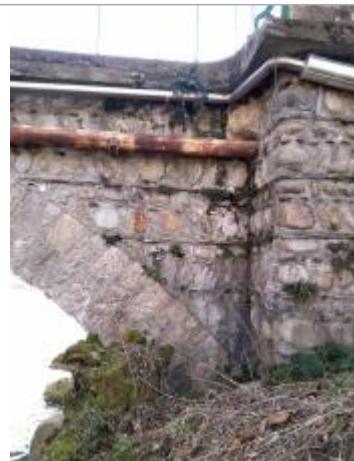
Vue du site - Auteur : SPC GAD

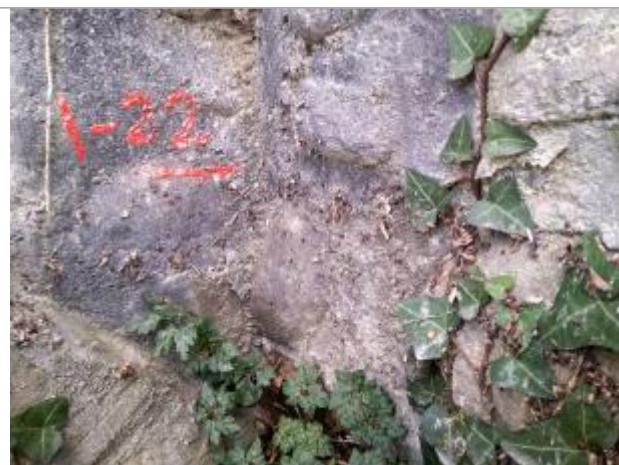
**Janvier 2022**Nature de l'inondation : **Débordement de cours d'eau**Altitude calculée de l'eau : **391.65 m**Nature du repère : **Laisse d'inondation****Commentaires :** dépôt flottants marquée - finesse : bonne qq cm - confiance : certaine

Maximum de l'inondation : Oui**Visibilité :** Oui**État du repère :** Bon**Pérennité :** Moyenne**Repère calculé :** Non renseigné**PHEC :** Non renseigné

Vue de la laisse - Auteur : SPC GAD
