Commune : SEMEAC

## Culée pont Alsthom

Rivière : L' Adour

## Janvier 2022

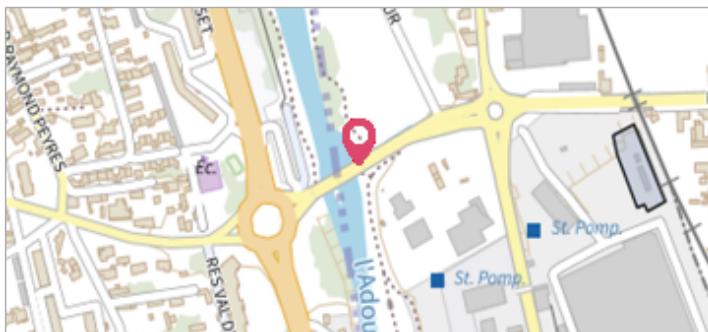
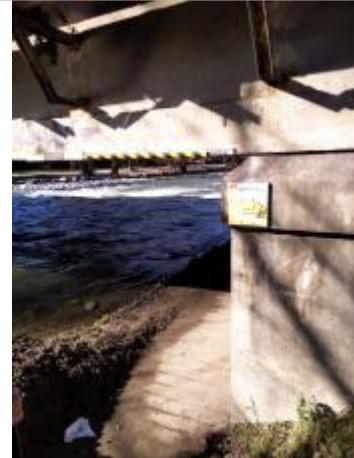
Vue du site - Auteur : SPC GAD

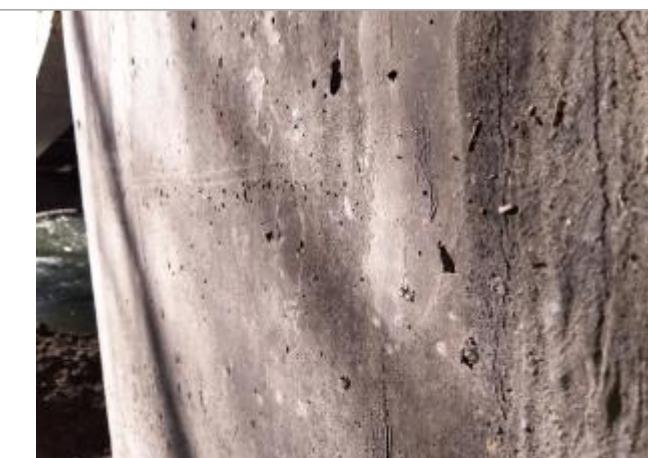
Nature de l'inondation : **Débordement de cours d'eau**Altitude calculée de l'eau : **316.99 m**Nature du repère : **Laisse d'inondation****Commentaires :** ligne flottants - finesse : moyenne env 10 cm - confiance : certaine

Vue de la laisse - Auteur : SPC GAD
