Commune : **MOMERES**Rivière : **L' Adour****Abris en bois en aval du pont de la D16****2** Repère(s) sur le site**GÉNÉRAL**

Code : GAD_ADA21_S_10

Code : GAD_ADA22_R_22_2

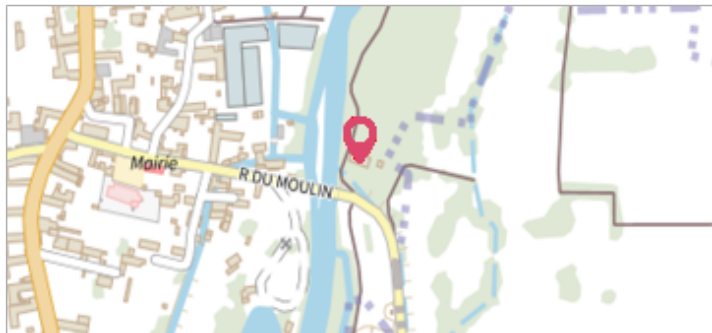
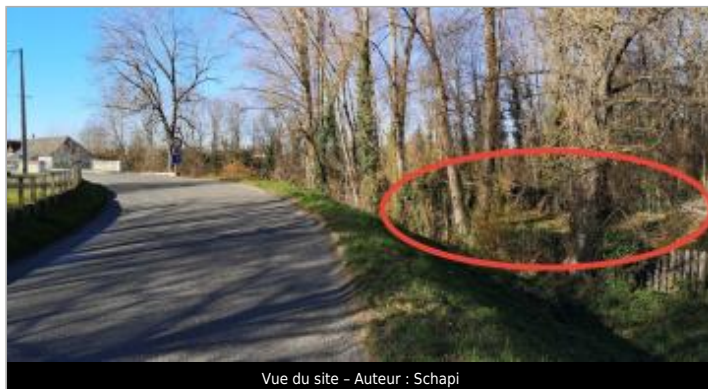
Vue du site - Auteur : Schapi

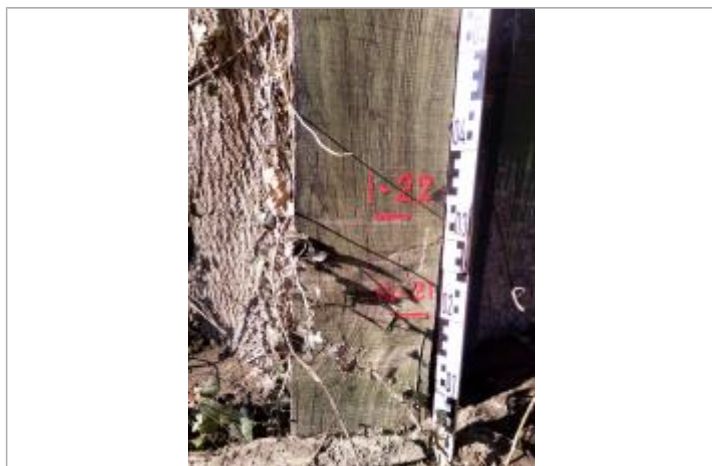
**Janvier 2022**Altitude calculée de l'eau : **366.74 m**Nature de l'inondation : **Débordement de cours d'eau**Nature du repère : **Laisse d'inondation****Commentaires** : trace boue report clinomètre - finesse : moyenne env 10 cm - confiance : certaine**GÉNÉRAL**

Vue de la laisse - Auteur : SPC GAD

MARQUE**Maximum de l'inondation** : Oui**Visibilité** : Oui**État du repère** : Bon**Pérennité** : Moyenne**Repère calculé** : Non renseigné**PHÉC** : Non renseigné**SOURCE DE REPÉRAGE : RELEVÉS DE LAISSES SUITE À LA CRUE DE JANVIER 2022 SUR L'ADOUR AMONT - 26/01/2022****Type de repérage** : Campagne de terrain post-inondation**Organisme(s)** : SPC Gironde - Adour - Dordogne**NIVELLEMENT SPC GAD - 26/01/2022****Méthode** : GPS**Organisme** : SPC Gironde - Adour - Dordogne**Commentaires sur le nivellement** : Précision nivellement : très bonne - report clinomètre**Référence nivelée** : Autre type de référence**Système altimétrique** : NGF IGN 1969 (système normal)**Altitude de la référence (en m)** : 366.720 m**Différence entre le niveau d'eau et la référence (en m)** : 0.020 m**Altitude calculée de l'eau (en m)** : 366.74 m
