Commune : **POINTE-A-PITRE**

## Ecole Raymonde Bambuck #2

Nature de l'inondation : **Ruissellement**

**SOURCE DE REPÉRAGE : CAMPAGNE TERRAIN POST-INONDATION 03/02/22 - DEAL & CAP EXCELLENCE -**

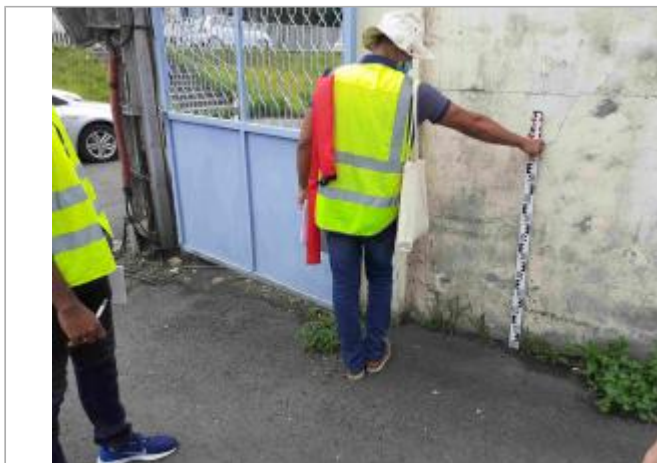
Ecole Raymonde Bambuck (entrée à l'intérieur au droit du portail)

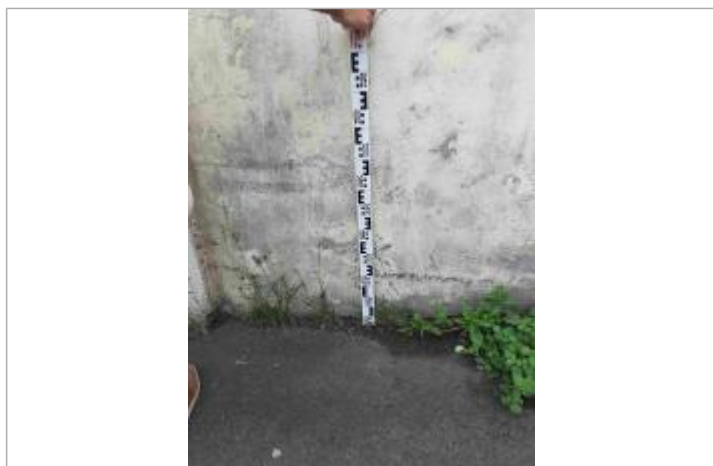
Description référence du repère : Niveau mesuré depuis le sol au droit du portail

Différence entre le niveau d'eau et la référence (en m) : 0.270 m

Altitude calculée de l'eau (en m) : 3.07

Ecole Raymonde Bambuck (entrée à l'intérieur - Au droit du portail) - Référence au sol
