Commune : **ANGLARS-JUILLAC** | Rivière : **Le Lot**

Sanitaires du camping

3 Repère(s) sur le site

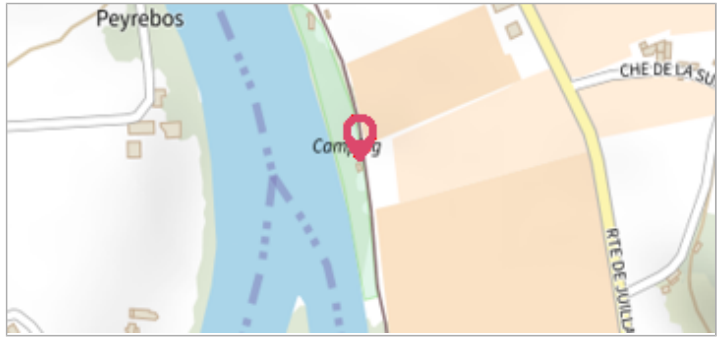
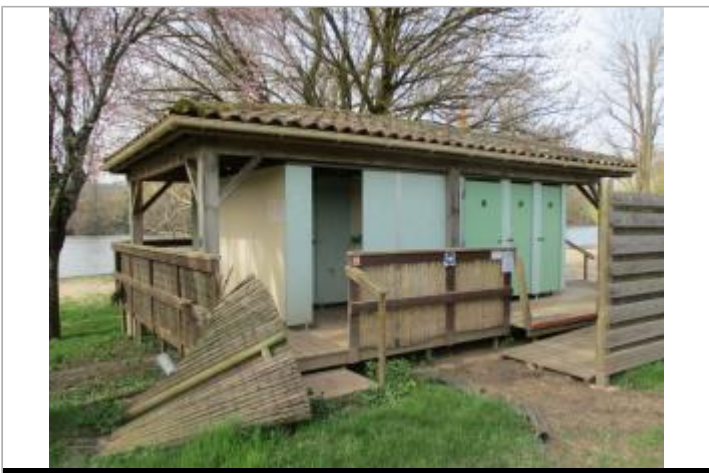
2 février 2021 Altitude calculée de l'eau : **non déterminé**

Nature de l'inondation : **Débordement de cours d'eau** Nature du repère : **Laisse d'inondation**

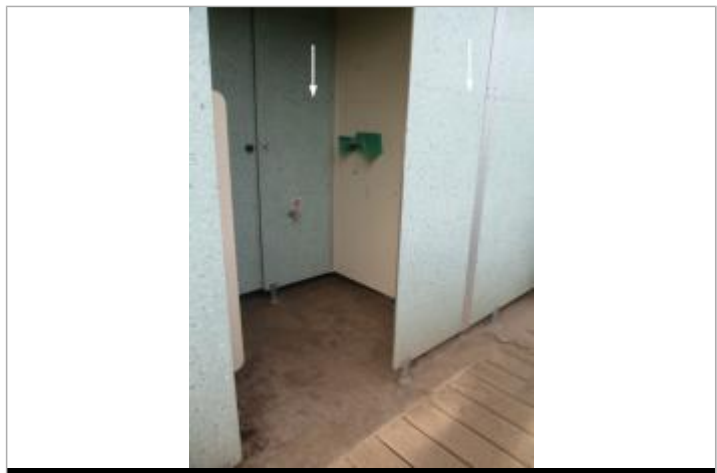
Maximum de l'inondation : Oui
 État du repère : Disparu

Commentaires sur le nivellement : La laisse de crue se trouvait 1m34 au-dessus du plateau des sanitaires.
 Référence nivelée : Marque d'inondation
