Commune : **ANGLARS-JUILLAC** | Rivière : **Le Lot**

**Sanitaires du camping**

**3** Repère(s) sur le site

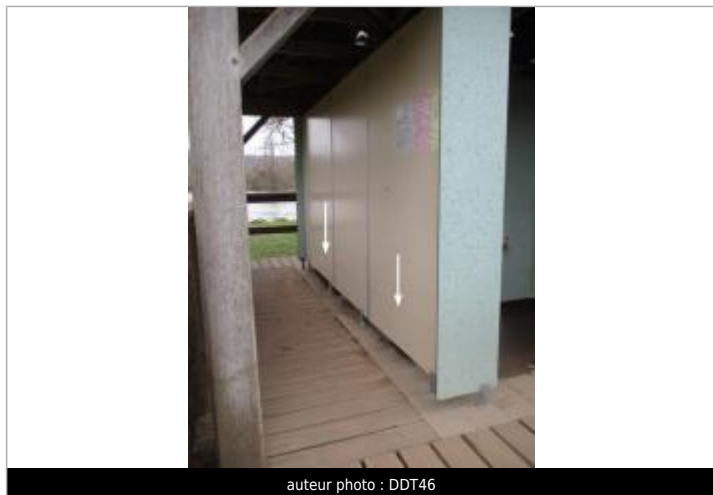
Maximum de l'inondation : Oui  
 État du repère : Disparu

Commentaires sur le nivellement : La laisse de crue se trouvait 35 cm au-dessus du plateau des sanitaires.  
 Référence nivelée : Marque d'inondation
