Commune: ANGLARS-JUILLAC

Sanitaires du camping

Rivière : Le Lot

Code: WEB_R_202202145200

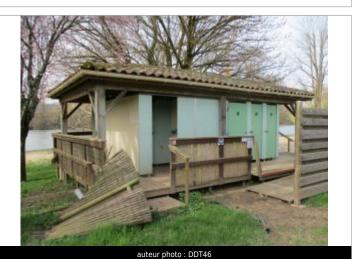
Nature du repère : Laisse d'inondation

Maximum de l'inondation : Oui État du repère : Disparu

Commentaires sur le nivellement : La laisse de crue se trouvait 60 cm au-dessus du plateau des sanitaires.
