Commune : **COTEAUX-SUR-LOIRE**

Rivière : **La Loire**

## Ile en face du hameau de Planchoury

**Code :** LCI\_S\_320

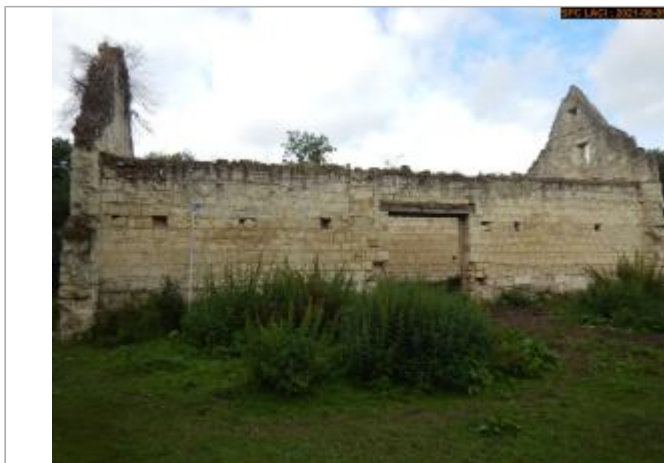
**Commentaires :** Sur un bâtiment en ruine dans l'île en face du hameau de Planchoury. Les crues sont marquées sur le mur Est, sur le coté du porche dans le mur Est et sur le lintheau d'une porte dans le pignon nord.

Vue du site en 2021

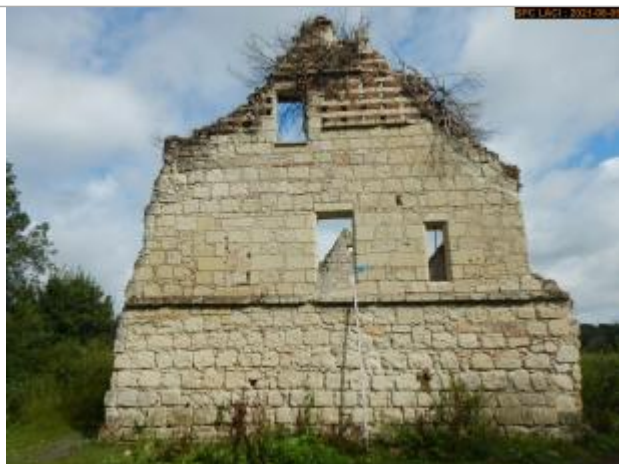
Nature du repère : **Marque gravée**

**Texte :** Crue de 29 septembre 1866

**État du repère :** Bon

Vue du repère en 2021
