Commune : **ANGLARS-JUILLAC** | Rivière : **Le Lot**

Cabanon à l'entrée du camping

3 Repère(s) sur le site

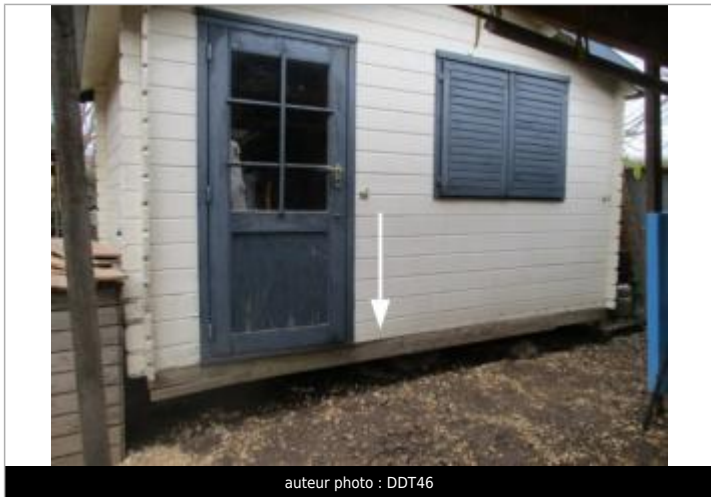
Maximum de l'inondation : Oui
 État du repère : Disparu

Commentaires sur le nivellement : La laisse de crue se trouvait 5 cm au-dessus du seuil d'entrée du cabanon.
 Référence nivelée : Marque d'inondation
