Commune : NIMES

La Bastide, chemin des Minimes #3

Code : 2021GARD_S_122

SOURCE DE REPÉRAGE : RELEVÉS DE LAISSES SUITE À LA CRUE DU VISTRE DU 14 SEPTEMBRE 2021 - 15/09/2021

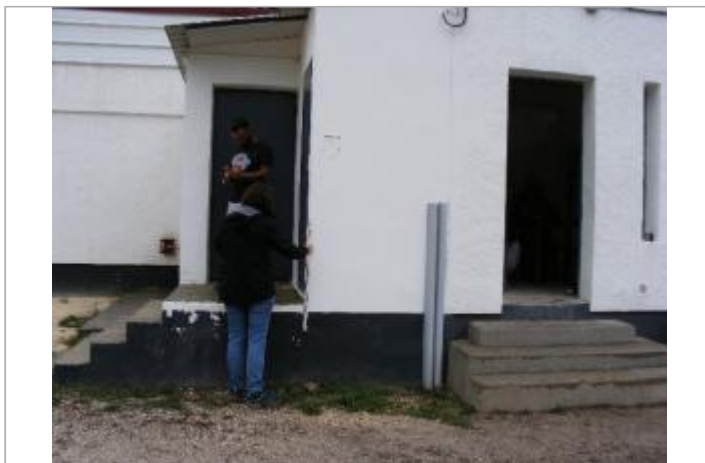
Vue du site

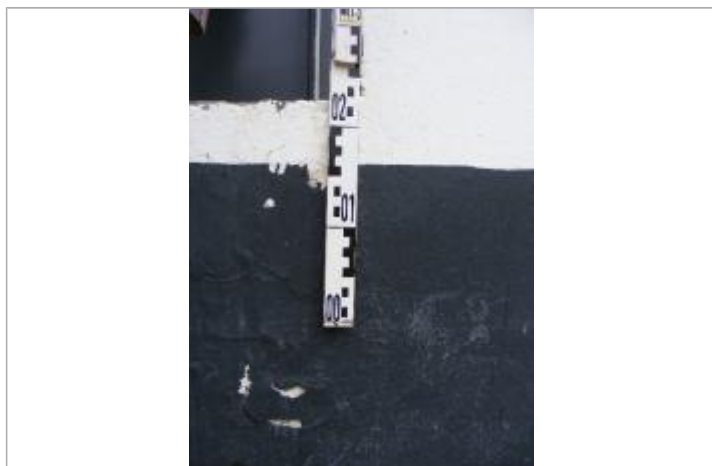
Commentaires : Relevé bâtiment des vestiaires, côté terrain de rugby, escalier parallèle à la longueur du bâti. Débordement lit majeur, du Vistre peut être.

Vue du repère

Description référence du repère : Sol du vestiaire. Palier de l'escalier

Différence entre le niveau d'eau et la référence (en m) : -0.230 m
