Commune : **CALVISSON**Rivière : **Ruisseau de Calvisson****Ouvrage au niveau de la RD107 #2****1**

Code : 2021GARD_S_167

SOURCE DE REPÉRAGE : RELEVÉS DE LAISSES SUITE À LA CRUE DU VISTRE DU 14 SEPTEMBRE 2021 - 15/09/2021

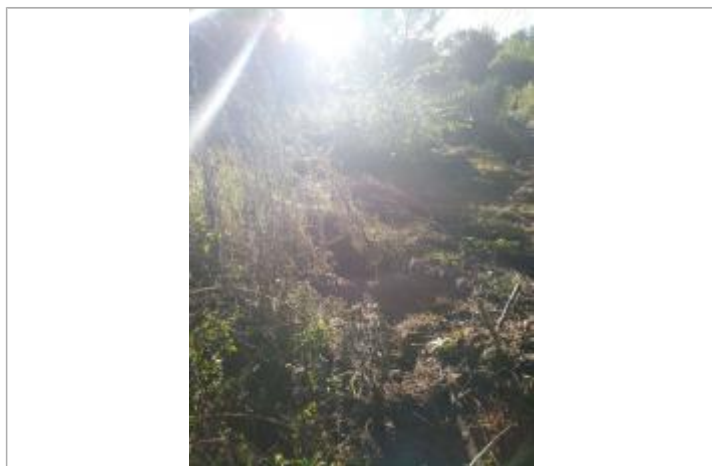
Vue du repère

**14 Septembre 2021**Nature de l'inondation : **Débordement de cours d'eau**Altitude calculée de l'eau : **79.26 m**Nature du repère : **Laisse d'inondation**

Commentaires : Mise en charge.

État du repère : Disparu
