Commune : **CALVISSON** | Rivière : **Ruisseau de Calvisson**

**Ouvrage au niveau de la RD107 #2**

Unité de gestion : Grand Delta  
 Code : 2021GARD\_S\_167      Date de mise à jour : 18/02/2022  
 Auteur : SPC GD

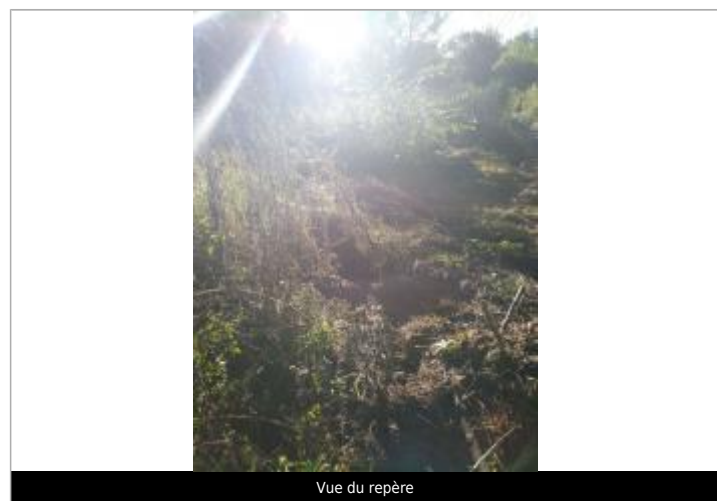
Code : 2021GARD\_R\_167\_1      Date de mise à jour : 21/02/2022  
 Auteur : SPC GD

**14 septembre 2021**      Altitude calculée de l'eau : **79.26 m**

Nature de l'inondation : **Débordement de cours d'eau**      Nature du repère : **Laisse d'inondation**

Commentaires : Mise en charge.

Maximum de l'inondation : Non renseigné  
 Visibilité : Oui      État du repère : Disparu  
 Pérennité : Aucune      Repère calculé : Non renseigné  
 PHEC : Non renseigné

Méthode : Non renseigné  
 Organisme : Nîmes Métropole  
 Référence nivelée : Marque d'inondation  
 Système altimétrique : NGF IGN 1969 (système normal)  
 Altitude de la référence (en m) : 79.260 m  
 Altitude calculée de l'eau (en m) : 79.26
