Commune : CALVISSON

**Rue du 8 Mai #2**

Rivière : Ruisseau de Calvisson

**GÉNÉRAL****Unité de gestion :** Grand Delta**Code :** 2021GARD\_S\_173**Date de mise à jour :** 18/02/2022**Auteur :** SPC GD

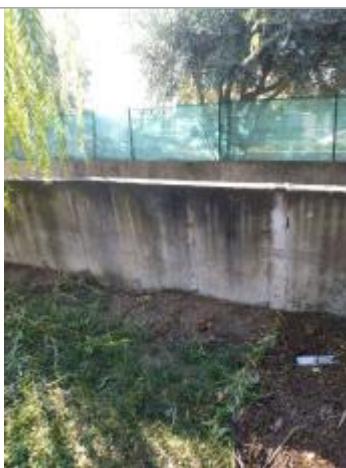
Vue du repère

**14 Septembre 2021**Nature de l'inondation : **Débordement de cours d'eau**Altitude calculée de l'eau : **56.74 m**Nature du repère : **Laisse d'inondation****Commentaires :** Le point a été pris du côté de la route (laisse de la rétention occasionné dans le parc).**GÉNÉRAL****Code :** 2021GARD\_R\_173\_1**Date de mise à jour :****Auteur :** SPC GD

**MARQUE****Maximum de l'inondation :** Oui**Visibilité :** Oui**État du repère :** Disparu**Pérennité :** Aucune**Repère calculé :** Non renseigné**PHEC :** Non renseigné**SOURCE DE REPÉRAGE : RELEVÉS DE LAISSES SUITE À LA CRUE DU VISTRE DU 14 SEPTEMBRE 2021 - 15/09/2021****Type de repérage :** Campagne de terrain post-inondation  
**Organisme :** Nîmes Métropole**NIVELLEMENT INITIAL - 17/09/2021****Méthode :** Non renseigné**Organisme :** Nîmes Métropole**Référence nivélée :** Autre type de référence**Description référence du repère :** Sol au pied du muret du ruisseau de Calvisson**Système altimétrique :** NGF IIGN 1969 (système normal)**Altitude de la référence (en m) :** 56.210 m**Différence entre le niveau d'eau et la référence (en m) :** 0.530 m**Altitude calculée de l'eau (en m) :** 56.74
