Commune : CALVISSON

## Parking derrière les commerces

Code : 2021GARD\_S\_181

Code : 2021GARD\_R\_181\_1

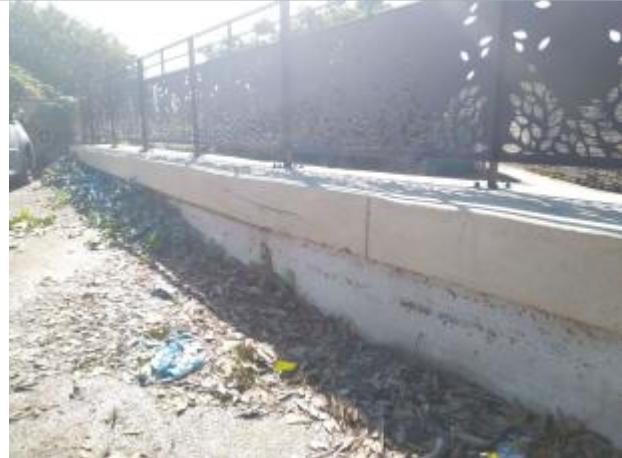
Vue du site

Commentaires : Rive gauche

Commentaires : Le parking est en forme de cuvette.

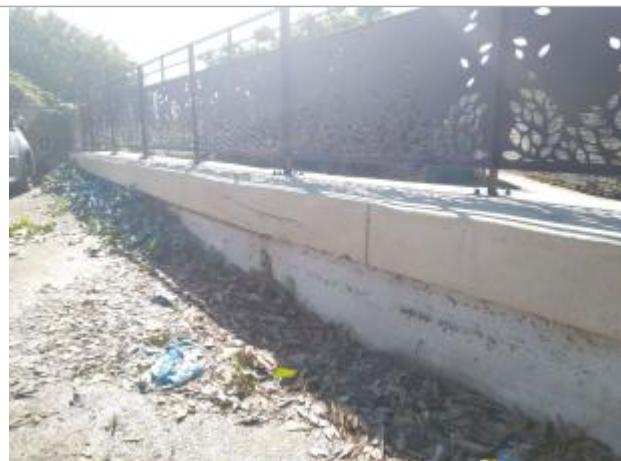
Vue du repère

**14 Septembre 2021**Nature de l'inondation : **Ruisseaulement**Altitude calculée de l'eau : **51.96 m**Nature du repère : **Laisse d'inondation**

État du repère : Disparu

Description référence du repère : Muret dans le Parking, derrière le tabac presse

Différence entre le niveau d'eau et la référence (en m) : 0.380 m

Altitude calculée de l'eau (en m) : 51.96
