Commune : **CALVISSON**

Parking de la coopérative #2

Code : 2021GARD_S_187

SOURCE DE REPÉRAGE : RELEVÉS DE LAISSES SUITE À LA CRUE DU VISTRE DU 14 SEPTEMBRE 2021 - 15/09/2021

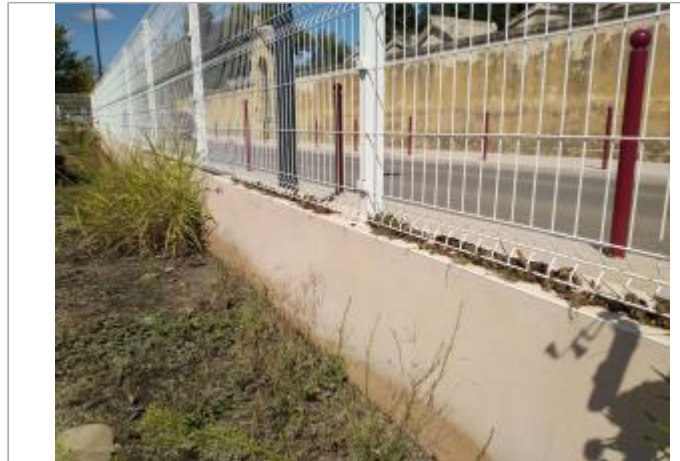
Vue du site

Commentaires : Parking.

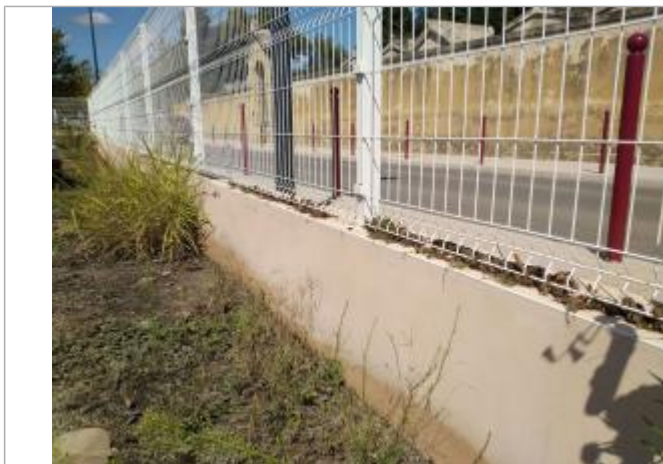
Vue du repère

Nature du repère : **Laisse d'inondation**

État du repère : Disparu

Description référence du repère : Muret parking cave a vin

Différence entre le niveau d'eau et la référence (en m) : 0.550 m

Altitude calculée de l'eau (en m) : 46.02
