Commune : **CALVISSON**

Porte de la hall des sport du College

Code : 2021GARD_S_190

SOURCE DE REPÉRAGE : RELEVÉS DE LAISSES SUITE À LA CRUE DU VISTRE DU 14 SEPTEMBRE 2021 - 15/09/2021

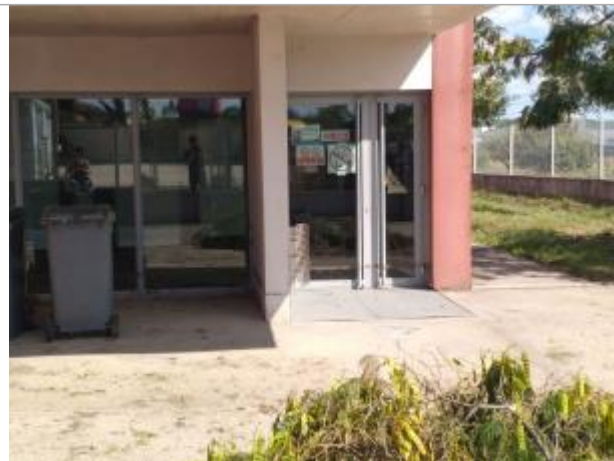
Vue du site

Commentaires : Point plancher hall des sport.

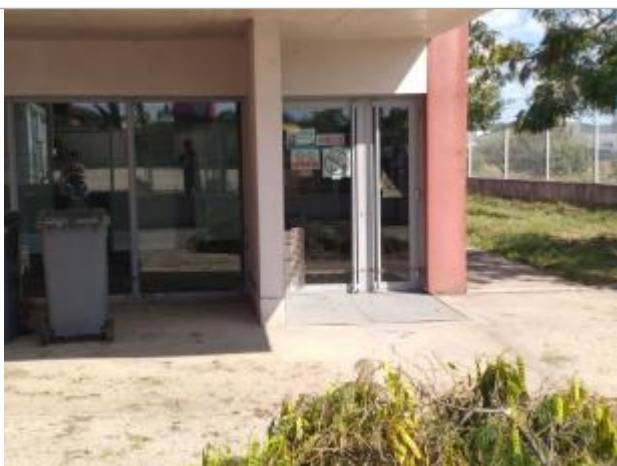
Vue du repère

Nature du repère : **Laisse d'inondation**

État du repère : Disparu

Description référence du repère : Seuil de la porte de la hall des sport du Collège

Différence entre le niveau d'eau et la référence (en m) : 0.250 m

Altitude calculée de l'eau (en m) : 45.81
