Commune : **CALVISSON**

Porte de la hall des sport du College

Code : 2021GARD_S_190

SOURCE DE REPÉRAGE : RELEVÉS DE LAISSES SUITE À LA CRUE DU VISTRE DU 14 SEPTEMBRE 2021 - 15/09/2021

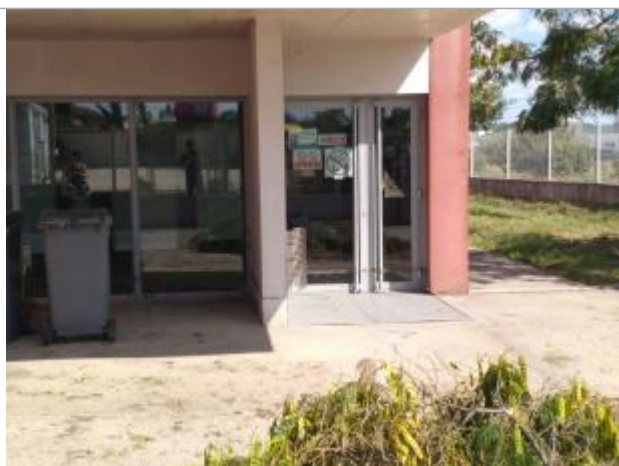
Vue du repère

Commentaires : Point plancher hall des sport.

Description référence du repère : Seuil de la porte de la hall des sport du Collège

Différence entre le niveau d'eau et la référence (en m) : 0.250 m

Altitude calculée de l'eau (en m) : 45.81
