Commune : **CALVISSON**

## Avenue du 11 Novembre 1918

Code : 2021GARD\_S\_193

## 14 Septembre 2021

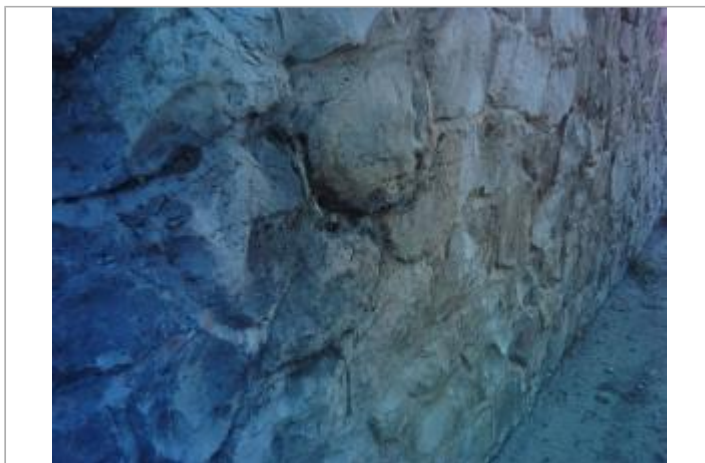
Vue du site

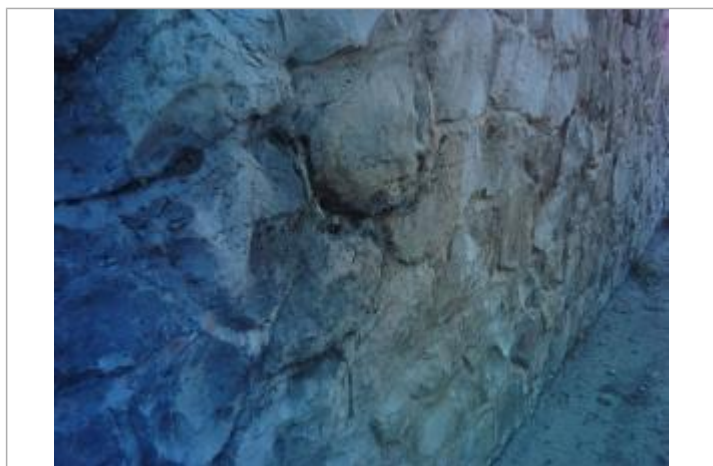
Altitude calculée de l'eau : **93.9 m**

Nature du repère : **Laisse d'inondation**

Commentaires : Laisse sous le pont.

Différence entre le niveau d'eau et la référence (en m) : 0.750 m

Vue du repère
