Commune : **NIMES**

## La Bastide, chemin des Minimes #2

**GÉNÉRAL****Unité de gestion :** Grand Delta**Code :** 2021GARD\_S\_121**Date de mise à jour :** 18/02/2022**Auteur :** SPC GD

**14 Septembre 2021**Nature de l'inondation : **Débordement de cours d'eau**Altitude calculée de l'eau : **23.05 m**Nature du repère : **Laisse d'inondation****Commentaires :** Relevé entrée non principale, menant aux terrains de football, avec un Algeco à droite de l'entrée. Débordement lit majeur, du Vistre peut être.**GÉNÉRAL****Code :** 2021GARD\_R\_121\_1**Date de mise à jour :****Auteur :** SPC GD

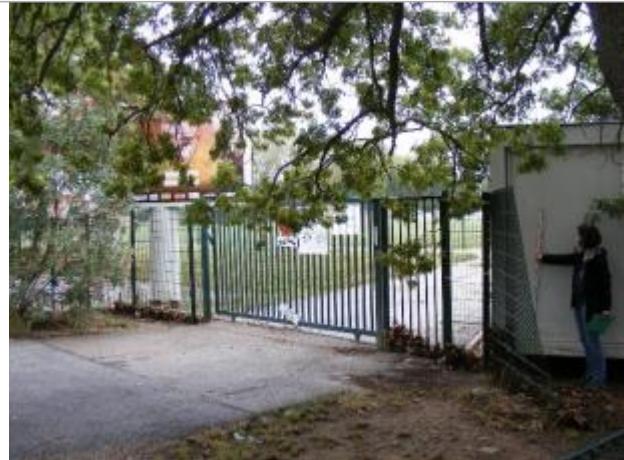
Vue du site

Commentaires : Civelle rive droite

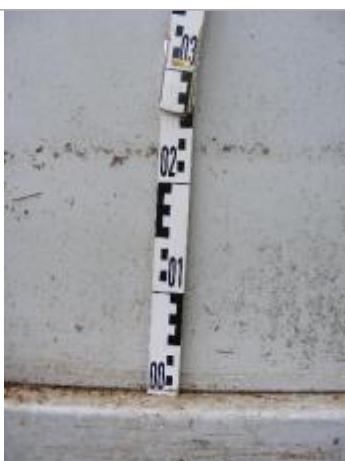
Vue du repère

**MARQUE****Maximum de l'inondation :** Oui**Visibilité :** Oui**État du repère :** Disparu**Pérennité :** Aucune**Repère calculé :** Non renseigné**PHEC :** Non renseigné**SOURCE DE REPÉRAGE : RELEVÉS DE LAISSES SUITE À LA CRUE DU VISTRE DU 14 SEPTEMBRE 2021 - 15/09/2021****Type de repérage :** Campagne de terrain post-inondation  
**Organisme :** Nîmes Métropole**NIVELLEMENT INITIAL - 16/09/2021****Méthode :** Non renseigné**Organisme :** Nîmes Métropole**Référence nivélée :** Autre type de référence**Description référence du repère :** Depuis la rainure en bas du caisson de l'Algeco**Système altimétrique :** NGF IIGN 1969 (système normal)**Altitude de la référence (en m) :** 22.810 m**Différence entre le niveau d'eau et la référence (en m) :** 0.240 m**Altitude calculée de l'eau (en m) :** 23.05 m
