Commune : **CALVISSON** | Rivière : **Ruisseau de Calvisson**

Ouvrage au niveau de la RD107 #2

Unité de gestion : Grand Delta
 Code : 2021GARD_S_167 Date de mise à jour : 18/02/2022
 Auteur : SPC GD

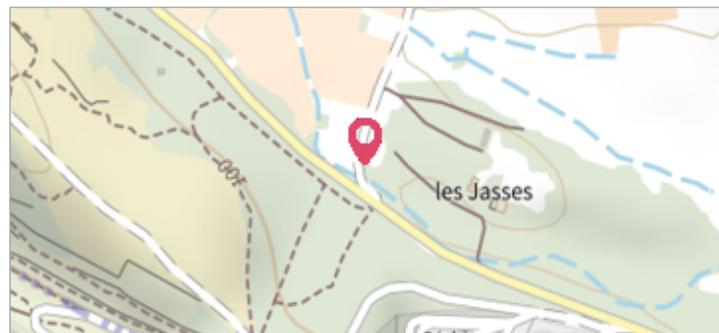
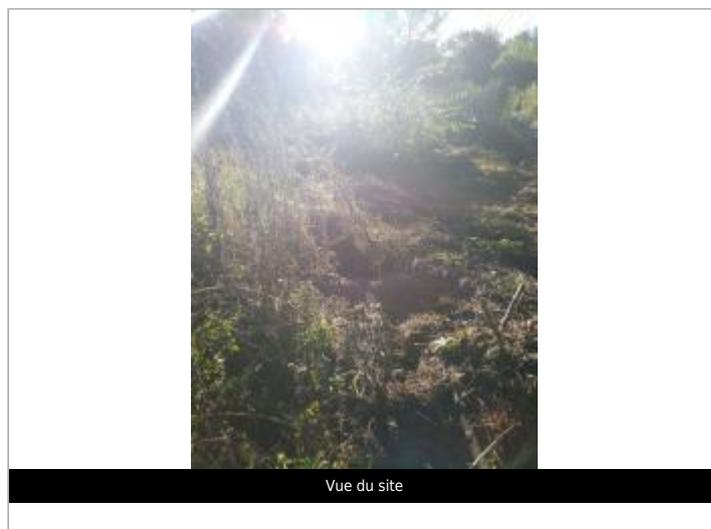
Nature de l'inondation : **Débordement de cours d'eau** Nature du repère : **Laisse d'inondation**

Commentaires : Mise en charge.

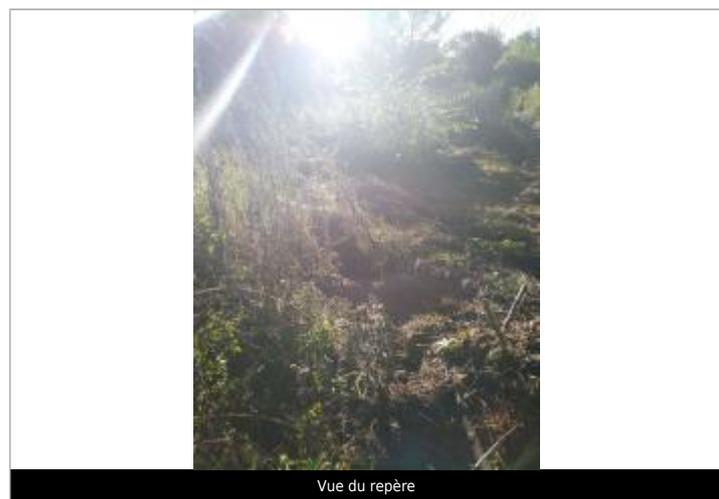
Code : 2021GARD_R_167_1 Date de mise à jour : 21/02/2022
 Auteur : SPC GD

Maximum de l'inondation : Non renseigné
 Visibilité : Oui État du repère : Disparu
 Pérennité : Aucune Repère calculé : Non renseigné
 PHEC : Non renseigné

Méthode : Non renseigné
 Organisme : Nîmes Métropole
 Référence nivelée : Marque d'inondation
 Système altimétrique : NGF IGN 1969 (système normal)
 Altitude de la référence (en m) : 79.260 m
 Altitude calculée de l'eau (en m) : 79.26 m
