Commune : **CALVISSON** | Rivière : **Ruisseau de Calvisson**

Ouvrage au niveau de la RD107 #2

GÉNÉRAL

Unité de gestion : Grand Delta
 Code : 2021GARD_S_167 Date de mise à jour : 18/02/2022
 Auteur : SPC GD

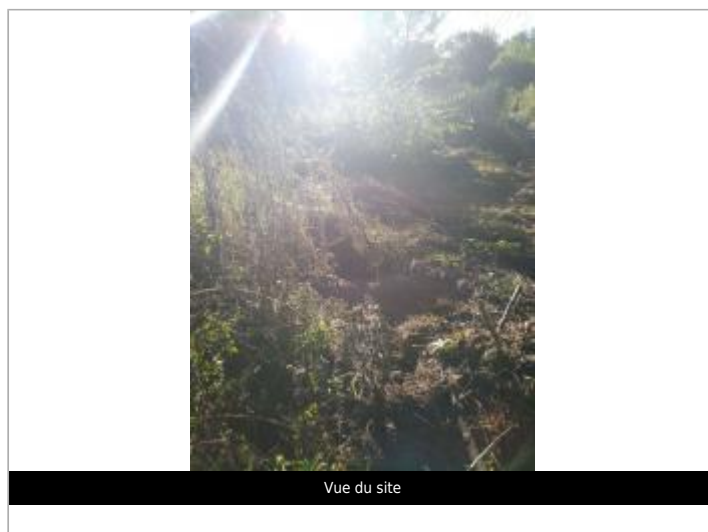
14 septembre 2021 Altitude calculée de l'eau : **79.26 m**

Nature de l'inondation : **Débordement de cours d'eau** Nature du repère : **Laisse d'inondation**

Commentaires : Mise en charge.

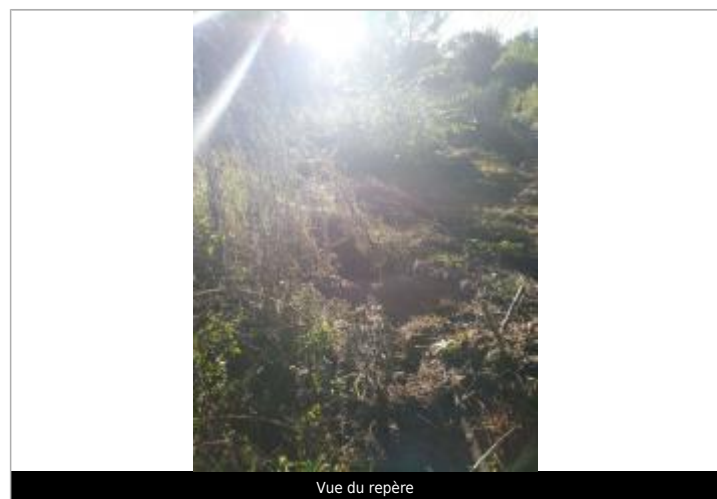
Code : 2021GARD_R_167_1 Date de mise à jour : 21/02/2022
 Auteur : SPC GD

MARQUE

Maximum de l'inondation : Non renseigné
 Visibilité : Oui État du repère : Disparu
 Pérennité : Aucune Repère calculé : Non renseigné
 PHEC : Non renseigné

Méthode : Non renseigné
 Organisme : Nîmes Métropole
 Référence nivelée : Marque d'inondation
 Système altimétrique : NGF IGN 1969 (système normal)
 Altitude de la référence (en m) : 79.260 m
 Altitude calculée de l'eau (en m) : 79.26 m
