Commune : CALVISSON

Parking de la coopérative #2

Code : 2021GARD_S_187

SOURCE DE REPÉRAGE : RELEVÉS DE LAISSES SUITE À LA CRUE DU VISTRE DU 14 SEPTEMBRE 2021 - 15/09/2021

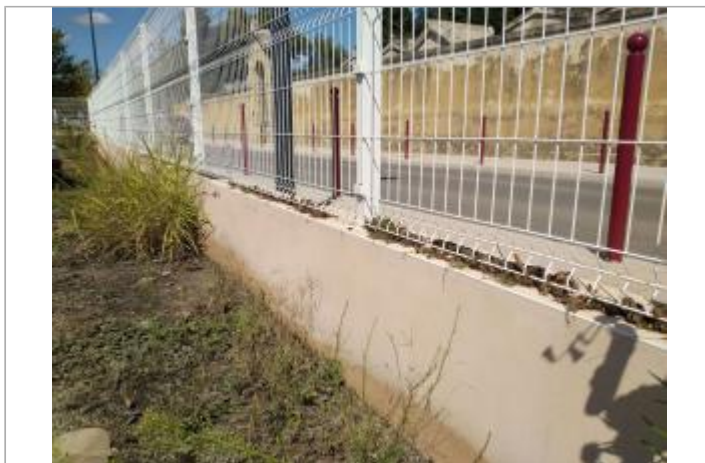
Vue du site

Commentaires : Parking.

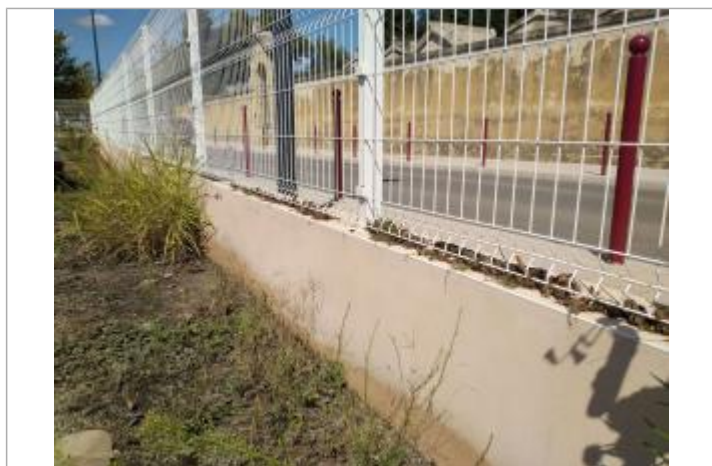
Vue du repère

Nature du repère : Laisse d'inondation

État du repère : Disparu

Description référence du repère : Muret parking cave a vin

Différence entre le niveau d'eau et la référence (en m) : 0.550 m

Altitude calculée de l'eau (en m) : 46.02 m
