Commune : CALVISSON

Parking de la coopérative #2

1 Repère(s) sur le site**GÉNÉRAL****Unité de gestion :** Grand Delta**Code :** 2021GARD_S_187**Date de mise à jour :** 18/02/2022**Auteur :** SPC GD

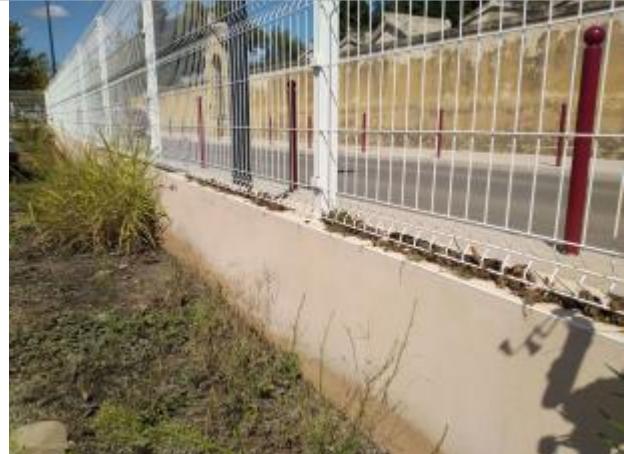
Vue du site

**14 Septembre 2021**Nature de l'inondation : **Ruisseaulement****Commentaires :** Parking.Altitude calculée de l'eau : **46.02 m**Nature du repère : **Laisse d'inondation****GÉNÉRAL****Code :** 2021GARD_R_187_1**Date de mise à jour :****Auteur :** SPC GD

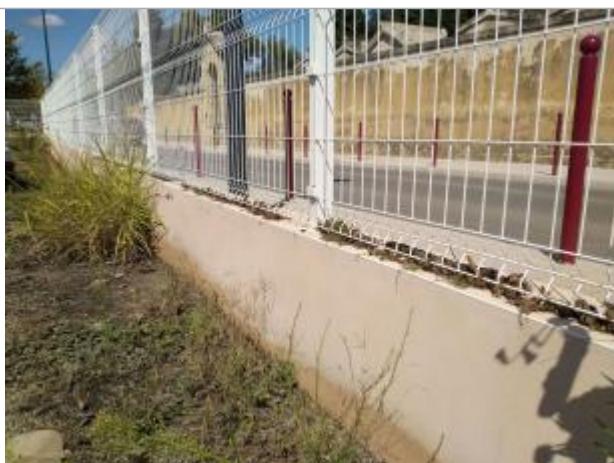
Vue du repère

MARQUE**Maximum de l'inondation :** Oui**Visibilité :** Oui**Pérennité :** Aucune**PHEC :** Non renseigné**État du repère :** Disparu**Repère calculé :** Non renseigné**SOURCE DE REPÉRAGE : RELEVÉS DE LAISSES SUITE À LA CRUE DU VISTRE DU 14 SEPTEMBRE 2021 - 15/09/2021****Type de repérage :** Campagne de terrain post-inondation
Organisme : Nîmes Métropole**NIVELLEMENT INITIAL - 17/09/2021****Méthode :** Non renseigné**Organisme :** Nîmes Métropole**Référence nivelée :** Autre type de référence**Description référence du repère :** Muret parking cave a vin**Système altimétrique :** NGF IGN 1969 (système normal)**Altitude de la référence (en m) :** 45.470 m**Différence entre le niveau d'eau et la référence (en m) :** 0.550 m**Altitude calculée de l'eau (en m) :** 46.02 m
