Commune : **CALVISSON**

## Porte de la hall des sport du College

Code : 2021GARD\_S\_190

**SOURCE DE REPÉRAGE : RELEVÉS DE LAISSES SUITE À LA CRUE DU VISTRE DU 14 SEPTEMBRE 2021 - 15/09/2021**

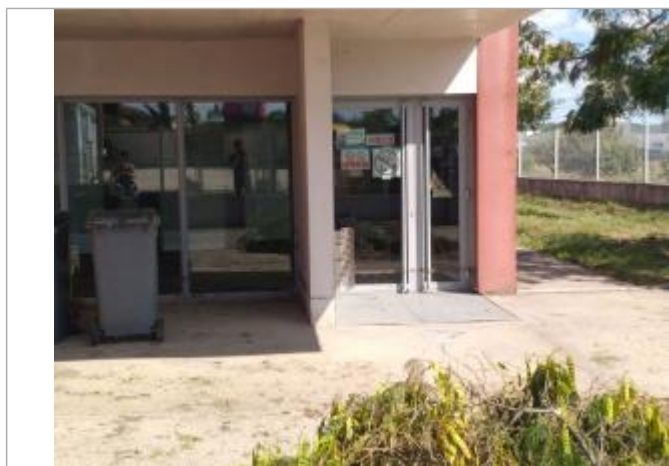
Vue du repère

Nature du repère : **Laisse d'inondation**

Commentaires : Point plancher hall des sport.

État du repère : Disparu

Description référence du repère : Seuil de la porte de la hall des sport du Collège

Différence entre le niveau d'eau et la référence (en m) : 0.250 m

Altitude calculée de l'eau (en m) : 45.81 m
