Commune : **SAVIGNY-EN-VERON****Rue Basse, n°11**Rivière : **La Vienne**

**GÉNÉRAL****Unité de gestion :** Vienne-Charente-Atlantique**Code :** LCI\_S\_1111**Date de mise à jour :** 23/02/2022**Auteur :** SPC LCI

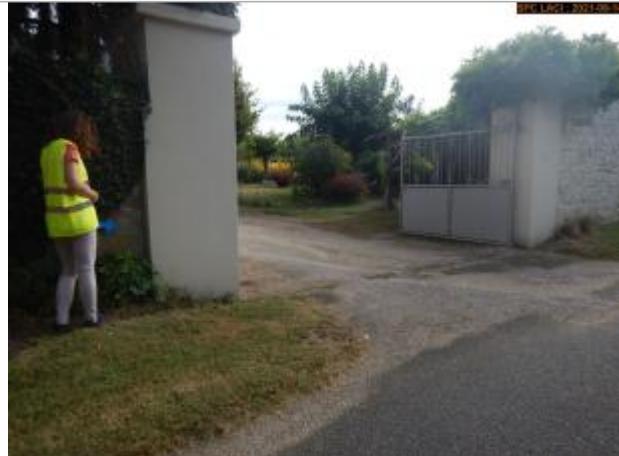
Vue du site en 2021

**Commentaires :** Au n°11, rue Basse. Le niveau d'eau est arrivé à 10 cm en dessous du seuil de la porte d'entrée de la maison. Un repère de crue de 1982 se situe sur le mur de la propriété côté route. Visité le 14/09/2021

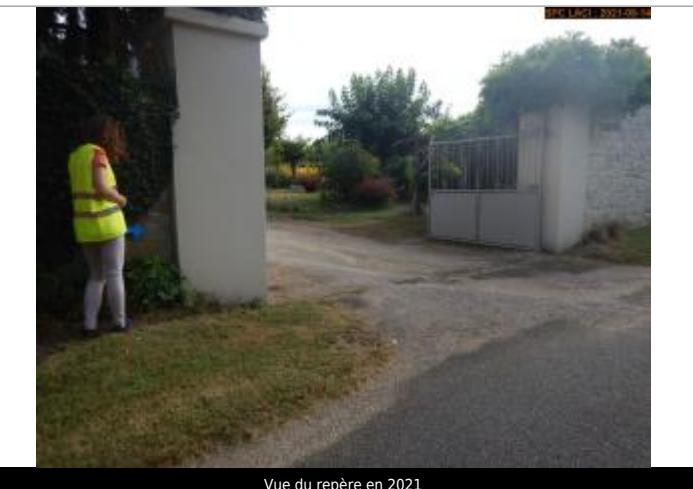
Vue du repère en 2021

**23 Décembre 1982**Nature de l'inondation : **Débordement de cours d'eau**Nature du repère : **Marque peinture ou encre**

**Commentaires :** Ce repère de crue de 1982 se trouve à proximité de l'entrée de la propriété. Il se situe plus précisément sur le mur à droite du portail à moins de 70cm du sol.

**MARQUE****Texte :** 1982**Maximum de l'inondation :** Oui**Visibilité :** Oui
