Commune : **SAVIGNY-EN-VERON** | Rivière : **La Vienne**
Rue Basse, n°11

GÉNÉRAL
Unité de gestion : Vienne-Charente-Atlantique
Code : LCI_S_1111 **Date de mise à jour :** 23/02/2022
Auteur : SPC LCI

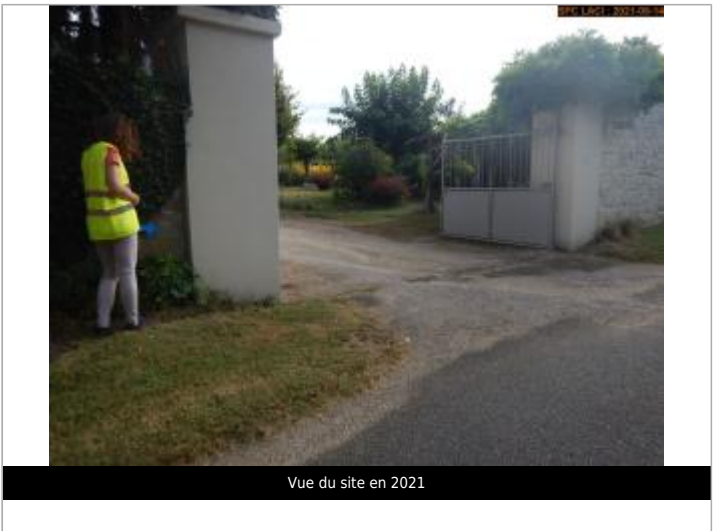
Commentaires : Au n°11, rue Basse. Le niveau d'eau est arrivé à 10 cm en dessous du seuil de la porte d'entrée de la maison. Un repère de crue de 1982 se situe sur le mur de la propriété côté route. Visité le 14/09/2021

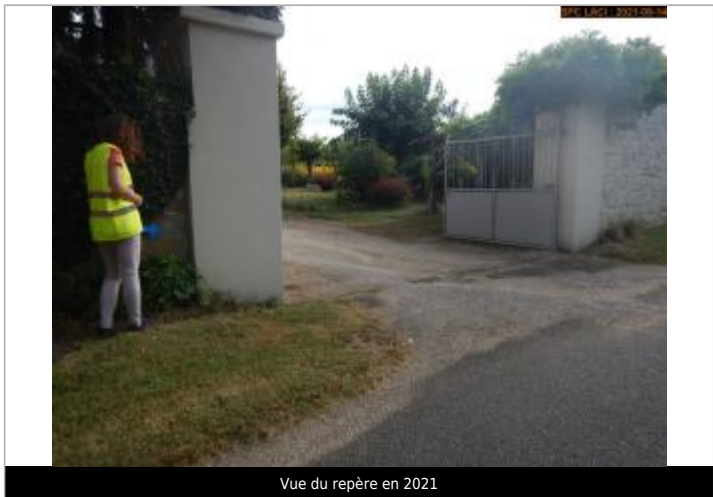
Commentaires : Ce repère de crue de 1982 se trouve à proximité de l'entrée de la propriété. Il se situe plus précisément sur le mur à droite du portail à moins de 70cm du sol.

MARQUE
Texte : 1982
Maximum de l'inondation : Oui
Visibilité : Oui
