Commune : **CHASPINHAC**Rivière : **La Loire****N°1 de la route D71, linteau fenêtre**

1 Repère(s) sur le site**GÉNÉRAL****Unité de gestion :** Loire-Allier-Cher-Indre**Code :** WEB_S_202202285821 **Date de mise à jour :** 28/02/2022**Auteur :** SPC LACI

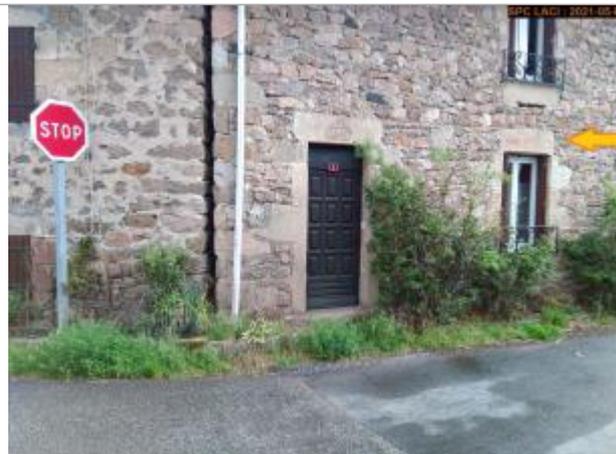
Commentaires : Sur la façade de la maison au numéro N°1 de la route D71 en direction de Chaspinhac, au niveau du croisement des routes D103 et D71. Il se trouve sur le linteau en pierre du haut de la fenêtre. Attention, lors de la rénovation du bâti de cette maison, ce pierre a été déplacé à la vertical donc l'altitude de ce repère est fausse d'après le témoignage du voisin au numéro N°6 de route D103.

Vue du site en 2021

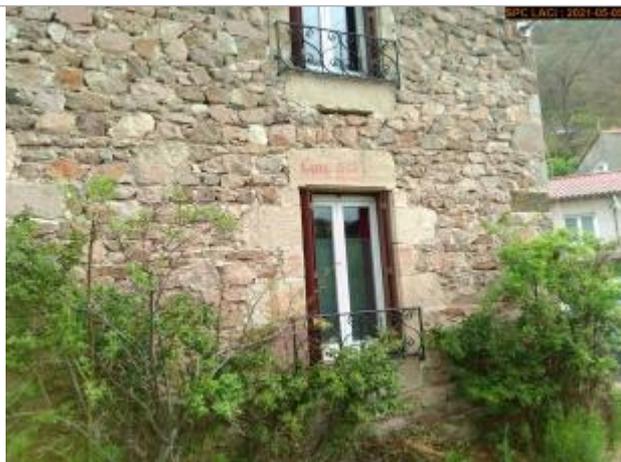
**21 Septembre 1980**Nature de l'inondation : **Débordement de cours d'eau**Nature du repère : **Marque peinture ou encre****Commentaires :** L'altitude erroné du repère de crue, déplacement du linteau.**GÉNÉRAL****Code :** WEB_R_202202285600**Date de mise à jour :****Auteur :** SPC LACI

MARQUE**Texte :** Crue**Maximum de l'inondation :** Oui**Visibilité :** Oui**État du repère :** Bon**Pérennité :** Longue**Repère calculé :** Non**PHEC :** Oui

Vue du repère en 2021
