Commune : **CHASPINHAC**

Rivière : **La Loire**

N°1 de la route D71, linteau fenêtre

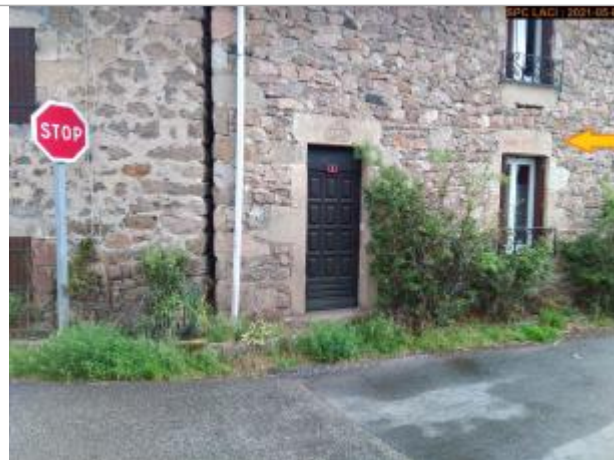
Vue du site en 2021

Commentaires : Sur la façade de la maison au numéro N°1 de la route D71 en direction de Chaspinhac, au niveau du croisement des routes D103 et D71. Il se trouve sur le linteau en pierre du haut de la fenêtre. Attention, lors de la rénovation du bâti de cette maison, ce pierre a été déplacé à la vertical donc l'altitude de ce repère est fausse d'après le témoignage du voisin au numéro N°6 de route D103.

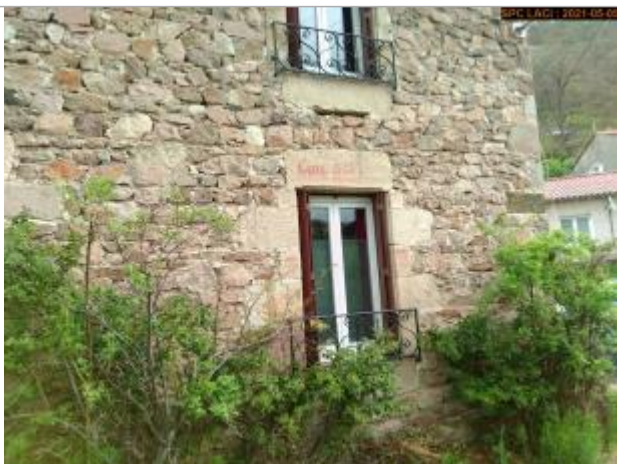
Vue du repère en 2021

Commentaires : L'altitude erroné du repère de crue, déplacement du linteau.

État du repère : Bon
