Commune : **CHASPINHAC**Rivière : **La Loire****N°1 de la route D71, linteau fenêtr**

1 Repère(s) sur le site**GÉNÉRAL****Unité de gestion :** Loire-Allier-Cher-Indre**Code :** WEB_S_202202285821 **Date de mise à jour :** 28/02/2022**Auteur :** SPC LACI

**21 Septembre 1980**Nature de l'inondation : **Débordement de cours d'eau**Nature du repère : **Marque peinture ou encre****Commentaires :** L'altitude erroné du repère de crue, déplacement du linteau.**GÉNÉRAL****Code :** WEB_R_202202285600**Date de mise à jour :****Auteur :** SPC LACI

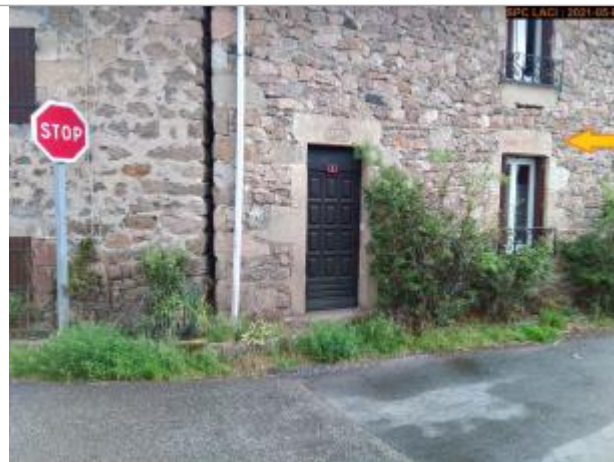
Commentaires : Sur la façade de la maison au numéro N°1 de la route D71 en direction de Chaspinhac, au niveau du croisement des routes D103 et D71. Il se trouve sur le linteau en pierre du haut de la fenêtre. Attention, lors de la rénovation du bâti de cette maison, ce pierre a été déplacé à la vertical donc l'altitude de ce repère est fausse d'après le témoignage du voisin au numéro N°6 de route D103.

Vue du site en 2021

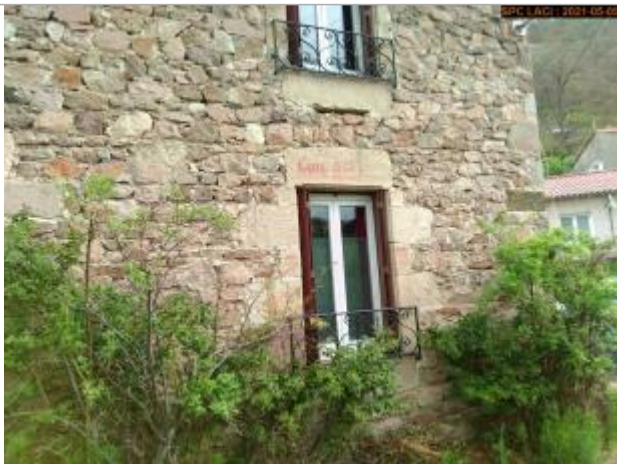
MARQUE**Texte :** Crue**Maximum de l'inondation :** Oui**Visibilité :** Oui**État du repère :** Bon**Pérennité :** Longue**Repère calculé :** Non**PHEC :** Oui

Vue du repère en 2021
