Commune : **CHASPINHAC**

Rivière : **La Loire**

N°1 de la route D71, linteau fenêtre

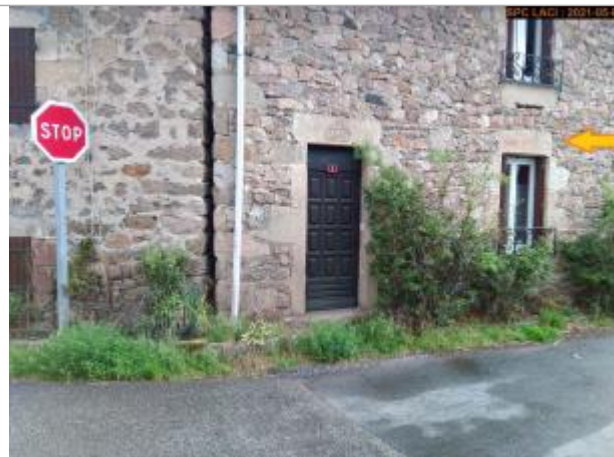
Vue du site en 2021

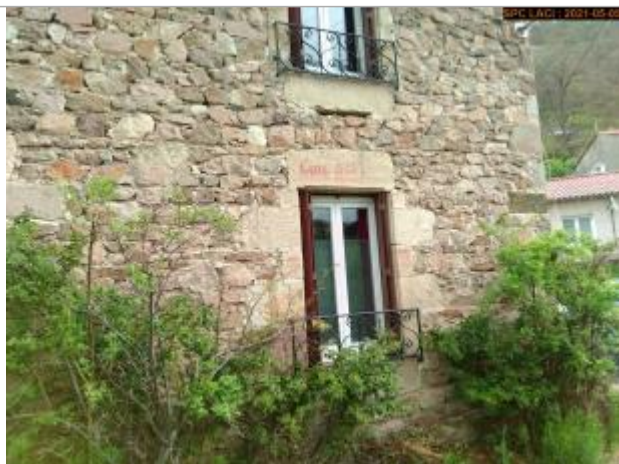
Commentaires : Sur la façade de la maison au numéro N°1 de la route D71 en direction de Chaspinhac, au niveau du croisement des routes D103 et D71. Il se trouve sur le linteau en pierre du haut de la fenêtre. Attention, lors de la rénovation du bâti de cette maison, ce pierre a été déplacé à la vertical donc l'altitude de ce repère est fausse d'après le témoignage du voisin au numéro N°6 de route D103.

Commentaires : L'altitude erroné du repère de crue, déplacement du linteau.

Vue du repère en 2021
