Commune : **CHASPINHAC**
Rivière : **La Loire**

N°1 de la route D71, linteau fenêtre

Unité de gestion : Loire-Allier-Cher-Indre
 Code : WEB_S_202202285821 Date de mise à jour : 28/02/2022
 Auteur : SPC LACI

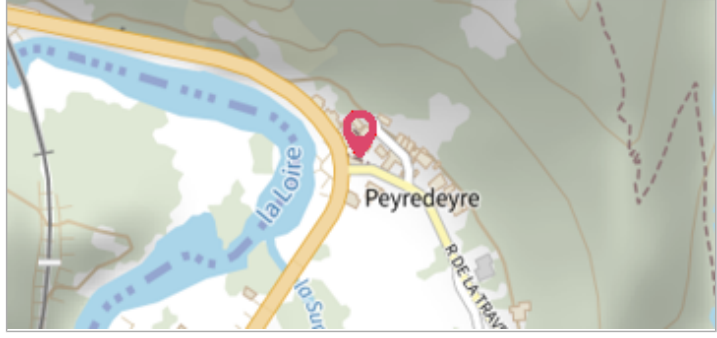
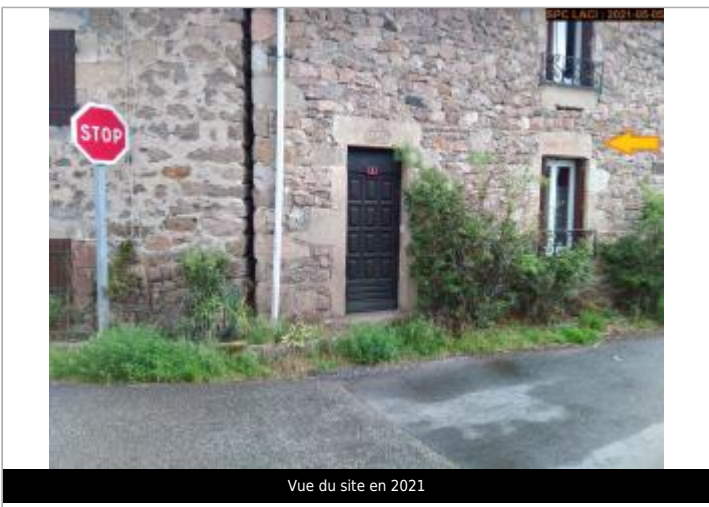
Commentaires : Sur la façade de la maison au numéro N°1 de la route D71 en direction de Chaspinhac, au niveau du croisement des routes D103 et D71. Il se trouve sur le linteau en pierre du haut de la fenêtre. Attention, lors de la rénovation du bâti de cette maison, ce pierre a été déplacé à la vertical donc l'altitude de ce repère est fausse d'après le témoignage du voisin au numéro N°6 de route D103.

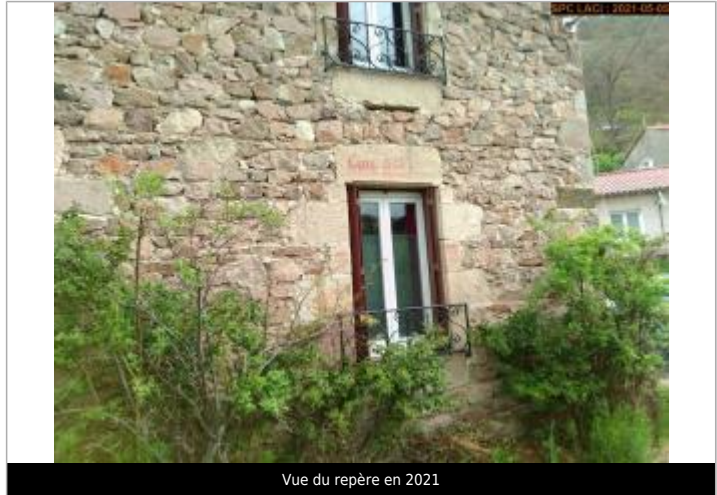
21 Septembre 1980
Nature de l'inondation : **Débordement de cours d'eau**
Nature du repère : **Marque peinture ou encre**

Commentaires : L'altitude erroné du repère de crue, déplacement du linteau.

Texte : Crue
 Maximum de l'inondation : Oui
 Visibilité : Oui État du repère : Bon
 Pérennité : Longue Repère calculé : Non
 PHEC : Oui
