Commune : **CAILLY** | Rivière : **Le Cailly**

Volet de la porte fenêtre au n°8 Grande Rue

Unité de gestion : Seine aval-Côtiers Normands
Code : WEB_S_202203010630 **Date de mise à jour :** 07/07/2023
Auteur : CONTRIB_01

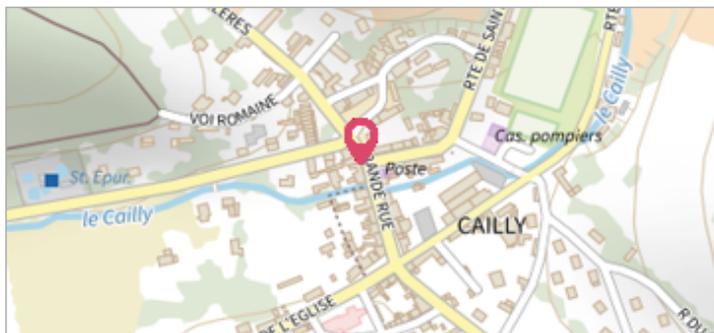
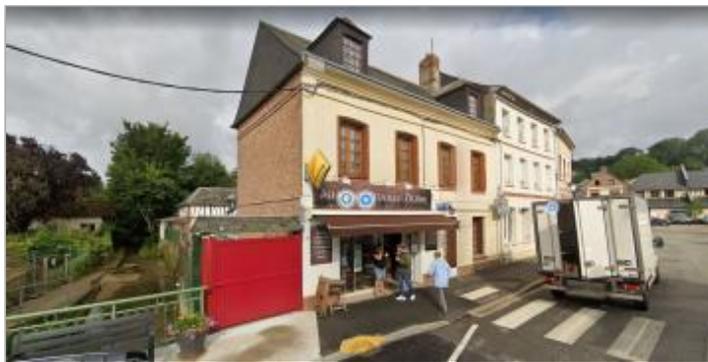
Volet de la porte fenêtre (jouxant le commerce) au n°8 Grande Rue

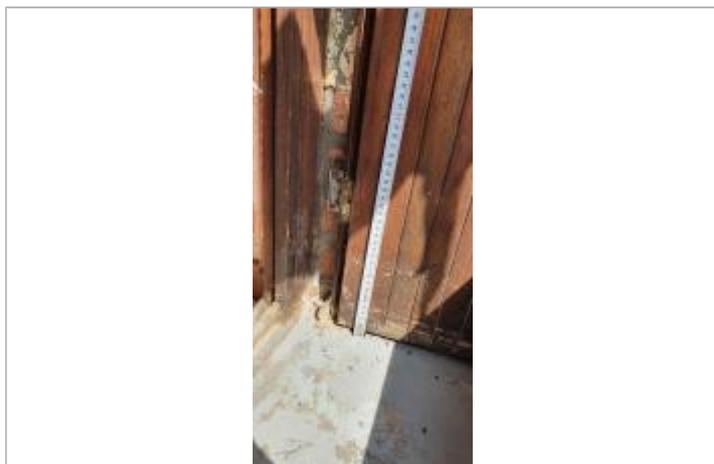
Commentaires : Laisse de crue sur volet en bois à 12 cm/sol.

Maximum de l'inondation : Oui
Visibilité : Oui **État du repère :** Moyen
Pérennité : Aucune

Laisse de crue sur volet en bois à 12 cm/sol
