Commune : **CAILLY** | Rivière : **Le Cailly**

Marche dans bâtiment archives de l'Office Notariale au 7 Rue Grande.

Unité de gestion : Seine aval-Côtiers Normands
Code : WEB_S_202203013017 **Date de mise à jour** : 16/09/2022
Auteur : CONTRIBUT_01

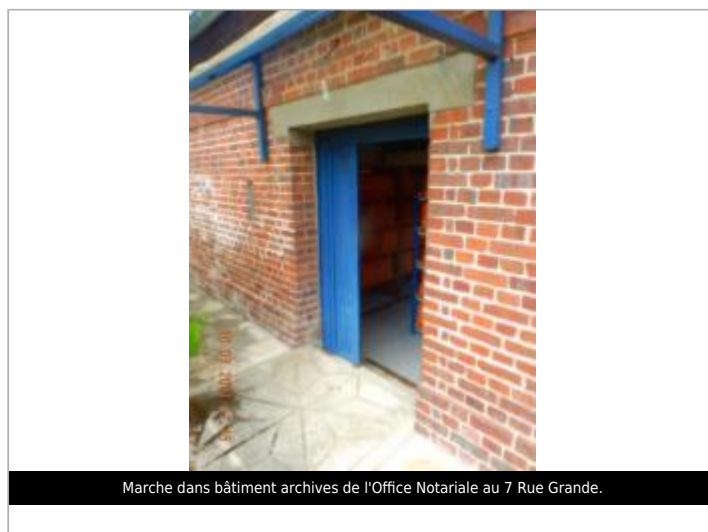
Commentaires : Marche dans bâtiment archives de l'Office Notariale au 7 Rue Grande.

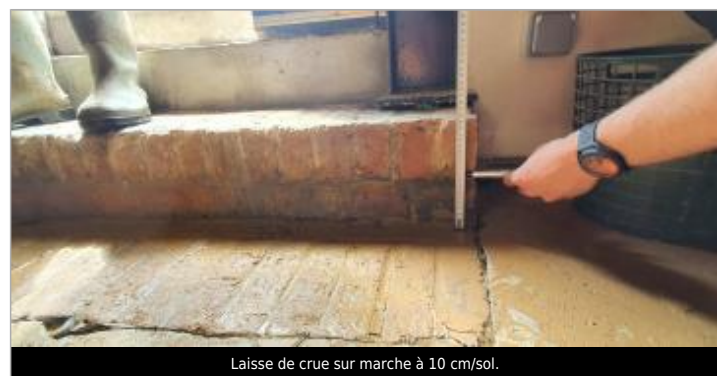
Commentaires : Laisse de crue sur dernière marche (en bas) à 10 cm/sol.

Maximum de l'inondation : Oui
Visibilité : Oui **État du repère** : Mauvais
Pérennité : Aucune
