Commune : **CAILLY**

Rivière : **Le Cailly**

## Mur sur façade de maison au n°12 Rue Grande.

**Code :** WEB\_S\_202203012955 **Date de mise à jour :** 16/09/2022

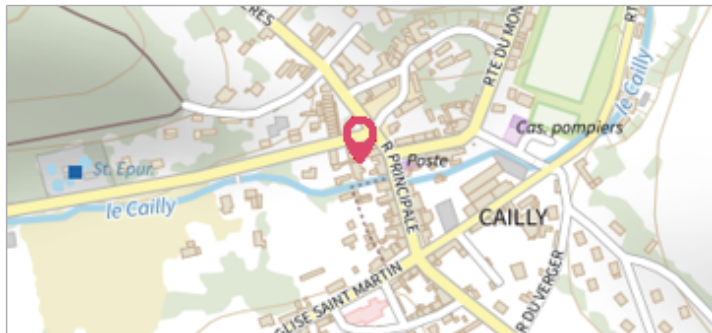
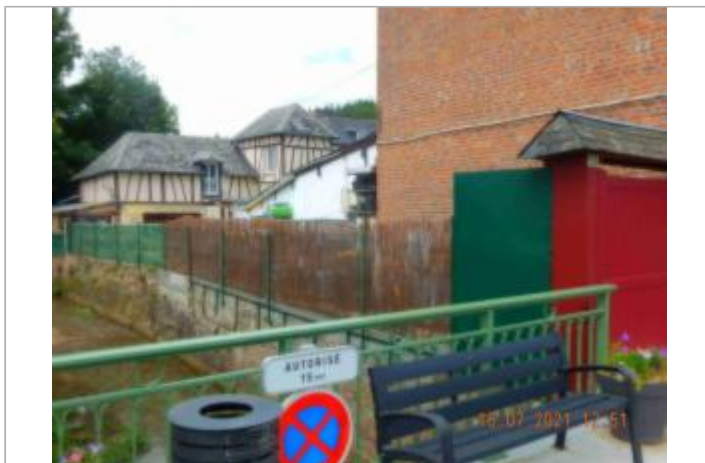
Mur sur façade de maison au n°12 Rue Grande.

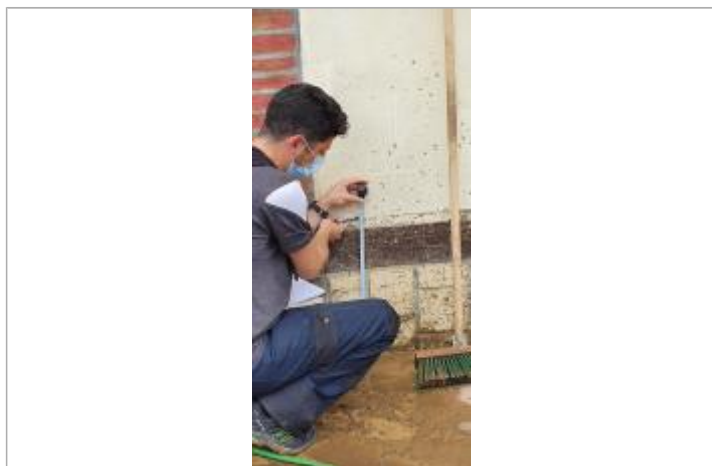
**Commentaires :** Laisse de crue sur mur sur façade de la maison à 55 cm/sol.

**État du repère :** Moyen

Laisse de crue sur mur sur façade de la maison à 55 cm/sol.
