Commune : **PRADINES** | Rivière : **Le Lot**

**Stade**

**GÉNÉRAL**

Unité de gestion : Lot  
 Code : GTL\_S\_5176      Date de mise à jour : 15/03/2018  
 Auteur : SPC GTL

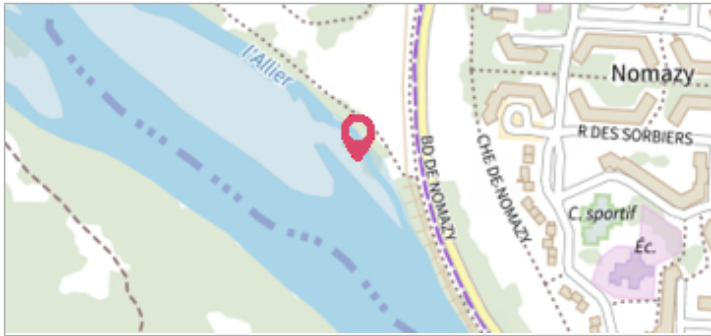
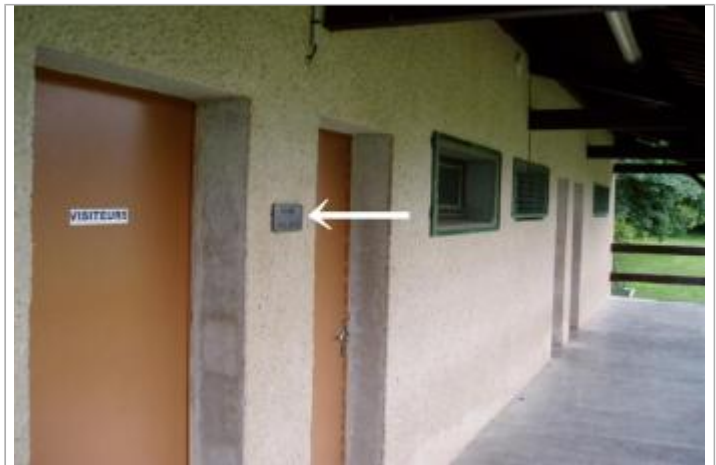
Photo du recensement d'origine. auteur photo : Klaus MARONNA

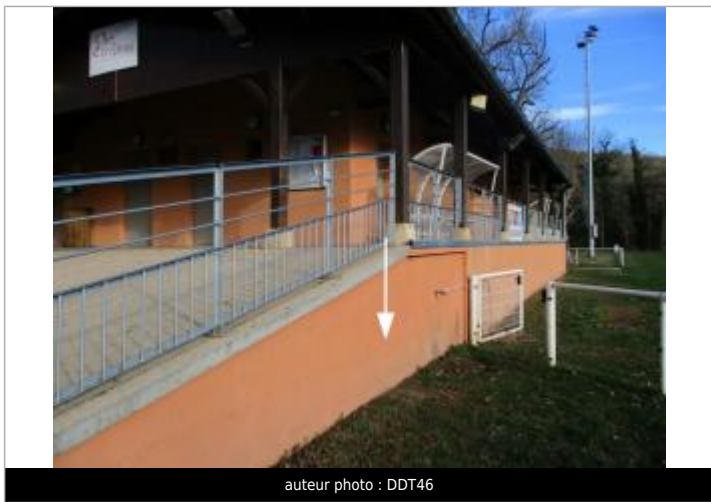
État du repère : Disparu

Commentaires sur le nivellement : La laisse de crue se trouvait 53 cm au-dessus du sol.  
 Référence nivelée : Marque d'inondation
