Commune : PRADINES

Stade

Rivière : Le Lot

GÉNÉRAL**Unité de gestion :** Lot**Code :** GTL_S_5176**Auteur :** SPC GTL**Date de mise à jour :** 15/03/2018

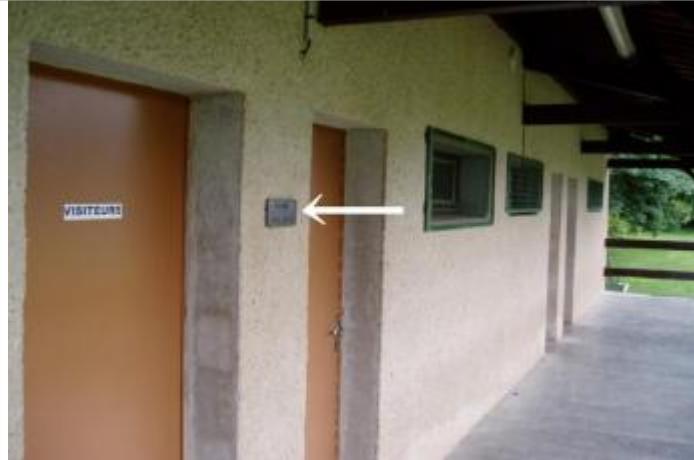
Photo du recensement d'origine. auteur photo : Klaus MARONNA
