Commune : CAILLY

Rivière : Le Cailly

## Mur arrière de la maison, 17 bords du Cailly.

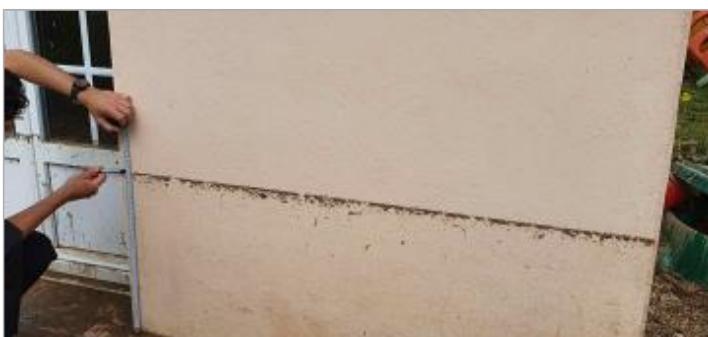
**2 Juin 2021**Nature de l'inondation : **Ruisseaulement**Nature du repère : **Laisse d'inondation****Commentaires :** Laisse de crue sur mur en crépi à 53 cm/sol.**GÉNÉRAL****Code :** WEB\_R\_202203012855**Date de mise à jour :****Auteur :** CONTRIB\_01

Laisse de crue sur mur de la façade à 53 cm/sol.
