Commune : **SAINT GERY-VERS**

Rivière : **Le Lot**

Sanitaires du boulodrome

4 Repère(s) sur le site

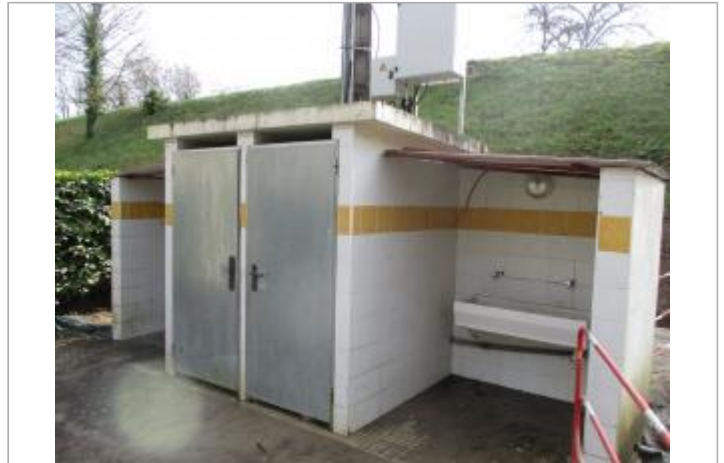
15 décembre 2019

Nature du repère : **Laisse d'inondation**

État du repère : Disparu

Commentaires sur le nivellement : La laisse de crue se trouvait 81 cm au-dessus du seuil

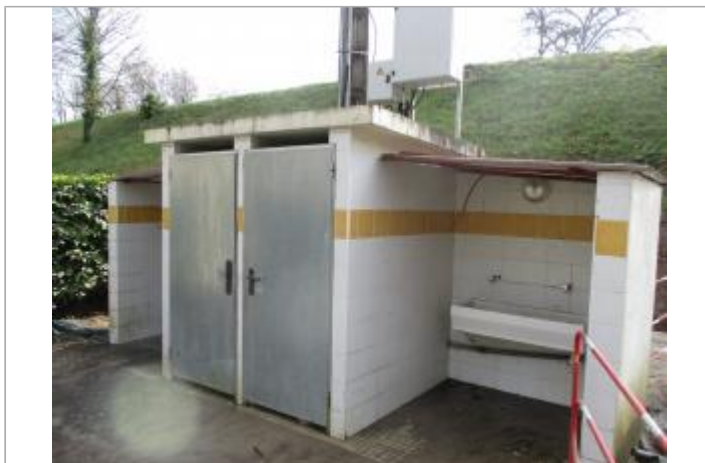
21 janvier 2018

Nature du repère : **Laisse d'inondation**

État du repère : Disparu

Commentaires sur le nivellement : La laisse de crue se trouvait 1m18 au-dessus du seuil

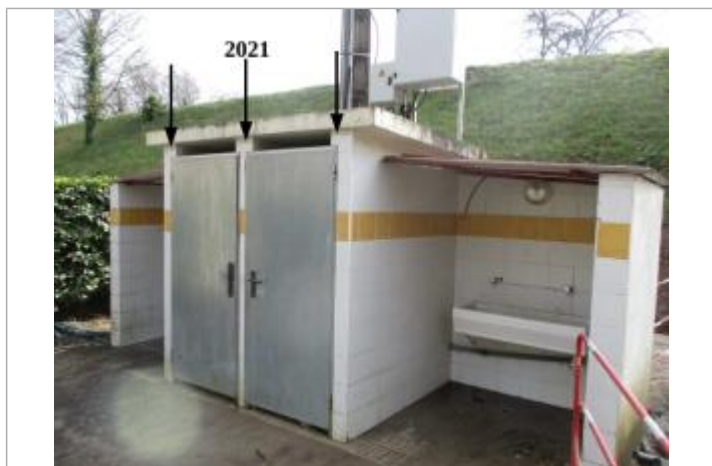
2 février 2021

Nature du repère : **Laisse d'inondation**

État du repère : Disparu

Commentaires sur le nivellement : La laisse de crue se trouvait 2m13 au-dessus du seuil

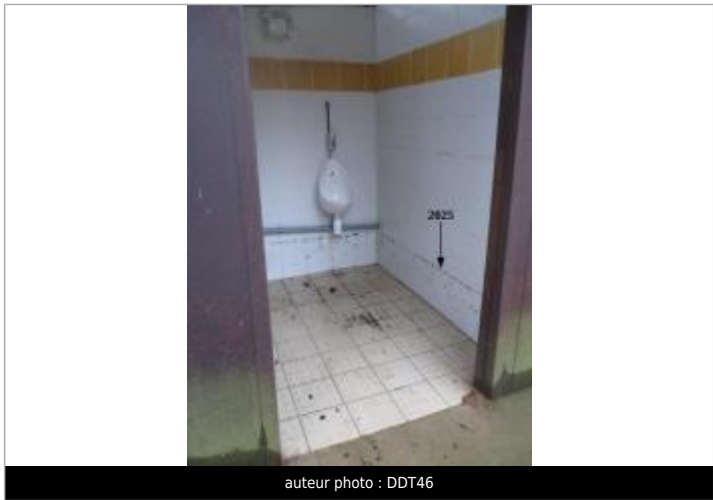
24 décembre 2025 Altitude calculée de l'eau : **non déterminé**

Nature de l'inondation : **Débordement de cours d'eau** Nature du repère : **Laisse d'inondation**

Description référence du repère : le sol
 Différence entre le niveau d'eau et la référence (en m) : 0.290 m
