Commune : **SAINT GERY-VERS** | Rivière : **Le Lot**

**Sanitaires du boulodrome**

**4** Repère(s) sur le site

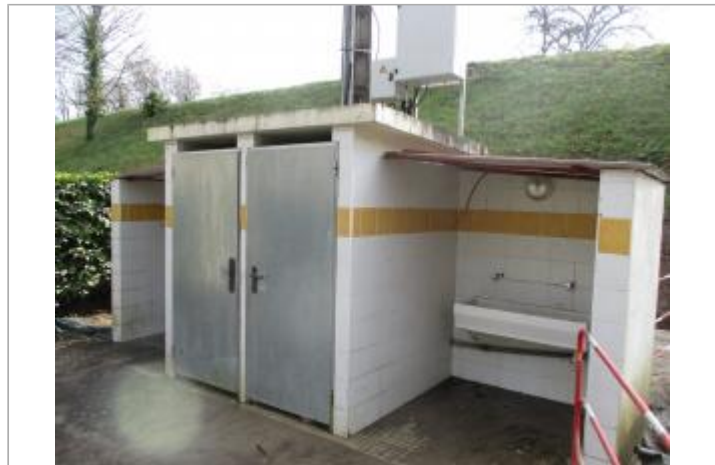
auteur photo : DDT6

Nature de l'inondation : **Débordement de cours d'eau**      Nature du repère : **Laisse d'inondation**

Maximum de l'inondation : Oui  
 État du repère : Disparu

Commentaires sur le nivellement : La laisse de crue se trouvait 81 cm au-dessus du seuil  
 Référence nivelée : Marque d'inondation
