Commune : **BOU** | Rivière : **La Loire**

La Sourde, borne 31D

Commentaires : Échelle de crue le long d'un escalier d'accès à la Loire, à proximité de la borne 31D.

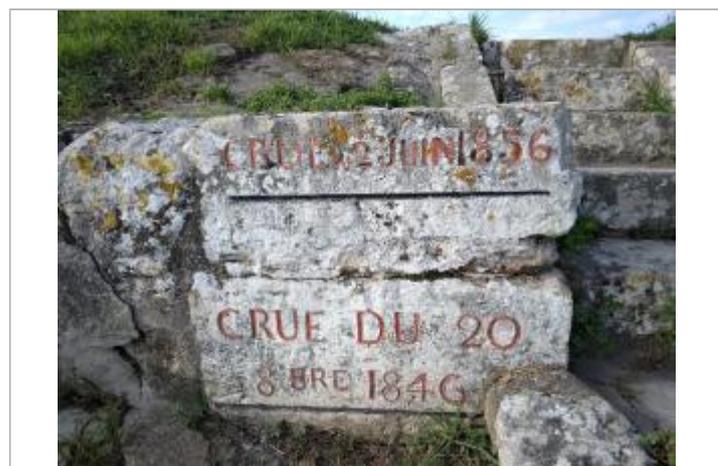
Photo du repère en 2022

Commentaires : Repère de la crue du 20 octobre 1846 gravée sur une pierre, en haut de l'escalier d'accès à la Loire.

Texte : CRUE DU 20 8BRE 1846
Maximum de l'inondation : Oui
Visibilité : Oui **État du repère** : Bon
Pérennité : Longue

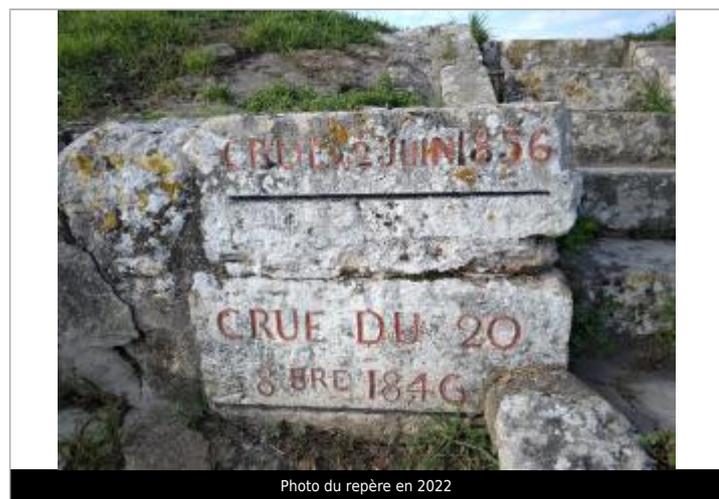
Commentaires : Repère de la crue du 2 juin 1856 gravée sur une pierre, en haut de l'escalier d'accès à la Loire.

Texte : CRUE DU 2 JUIN 1856
Maximum de l'inondation : Oui
Visibilité : Oui **État du repère** : Bon
Pérennité : Longue
