Commune : **BICQUELEY** | **6 quai de la Bouvade**

**GÉNÉRAL**  
**Unité de gestion :** Meuse-Moselle  
**Code :** WEB\_S\_202203104503 **Date de mise à jour :** 11/03/2022  
**Auteur :** Maëlle MANIGAUD

Commune de Bicqueley  
 Fiche de crue (Repère 88)

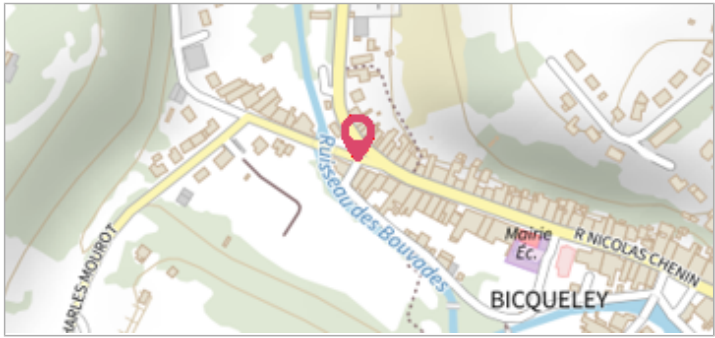
**3 mai 2013** Nature de l'inondation : **Remontée de nappe** Nature du repère : **Laisse d'inondation**

**Commentaires :** repère 6 quai de la Bouvade (angle de rue quai de la Bouvade et rue François de Neufchateau)  
 Mobilier urbain (massif de fleur)  
 Porter-à-connaissance en mars 2022.

**MARQUE**  
**Texte :** laisse de crue au 6 quai de la Bouvade

Rivière : La Bouvade		
Date de la crue : 3 au 4 mai 2013		
Localisation : 6 quai de la Bouvade		
Coordonnées	Cote au repère	(Masse)
Longitude	216,36	26 cm depuis le sol
N°	014317	
Y	6840286
