Commune : **BICQUELEY**

6 quai de la Bouvade

Commentaires : repère de crue mesuré en 2013 suite à campagne laisse de crue de la Bouvade à Bicqueley
RC nivélé le 25/10/2021 par expert-géomètre.

Commune de Bicqueley
Fiche de crue (Repère #6)

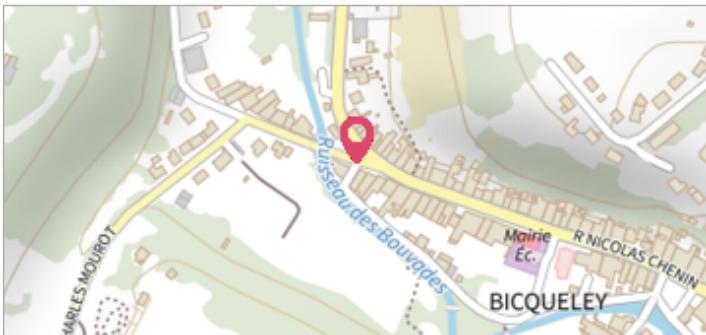
Nature de l'inondation : **Remontée de nappe**Nature du repère : **Laisse d'inondation****Commentaires :** repère 6 quai de la Bouvade (angle de rue quai de la Bouvade et rue François de Neufchateau)

Mobilier urbain (massif de fleur)

Texte : laisse de crue au 6 quai de la Bouvade

Référant : La Bouvade	
Date de la crue : 3 et 4 mai 2013	
Localisation : 6 quai de la Bouvade	
Commentaires : Laisse de crue	
Latitude : 48° 38' 13.00" N	Longitude : 5° 46' 38.00" E
X : 914317	Y : 6840286
Hauteur : 210,38	Hauteur : 26 cm depuis le sol
