Commune : **ORTHEZ****Lavoir du chemin de Larroque****10** Repère(s) sur le site**GÉNÉRAL****Unité de gestion :** Gironde-Adour-Dordogne**Code :** WEB\_S\_202203114419**Date de mise à jour :** 11/03/2022**Auteur :** SMBGP

## Lavoir du chemin de Larroque

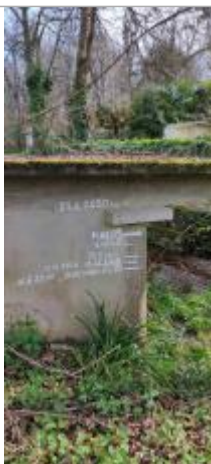
**17 Avril 1999**Nature de l'inondation : **Débordement de cours d'eau**Nature du repère : **Marque peinture ou encre****Commentaires :** Crue du Caséloupou**GÉNÉRAL****Code :** WEB\_R\_202203114636**Date de mise à jour :****Auteur :** SMBGP

**MARQUE****Maximum de l'inondation :** Oui**Visibilité :** Oui**État du repère :** Bon**Pérennité :** Moyenne**Repère calculé :** Non**PHEC :** Non**SOURCE DE REPÉRAGE :** SMBGP - 14/01/2022**Type de repérage :** Observations en cours d'événement

Vue du repère - Auteur : SMBGP

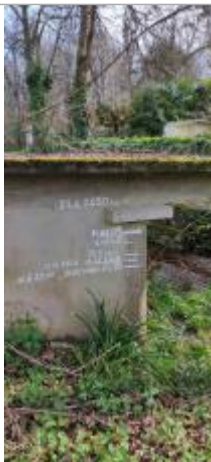
**25 Avril 2020**Nature de l'inondation : **Débordement de cours d'eau**Nature du repère : **Marque peinture ou encre****Commentaires :** Crue du Caséloupou**GÉNÉRAL****Code :** WEB\_R\_202203114838**Date de mise à jour :****Auteur :** SMBGP

**MARQUE****Maximum de l'inondation :** Oui**Visibilité :** Oui**État du repère :** Bon**Pérennité :** Moyenne**Repère calculé :** Non**PHEC :** Oui**SOURCE DE REPÉRAGE :** SMBGP - 14/01/2022**Type de repérage :** Observations en cours d'événement

Vue du repère - Auteur : SMBGP

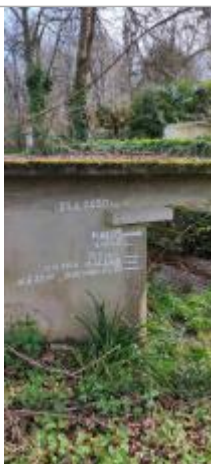
**11 Février 2009**Nature de l'inondation : **Débordement de cours d'eau**Nature du repère : **Marque peinture ou encre****Commentaires :** Crue du Caséloupou**GÉNÉRAL****Code :** WEB\_R\_202203115015**Date de mise à jour :****Auteur :** SMBGP

**MARQUE****Maximum de l'inondation :** Oui**Visibilité :** Oui**État du repère :** Bon**Pérennité :** Moyenne**Repère calculé :** Non**PHEC :** Non**SOURCE DE REPÉRAGE :** SMBGP - 14/01/2022**Type de repérage :** Observations en cours d'événement

Vue du repère - Auteur : SMBGP

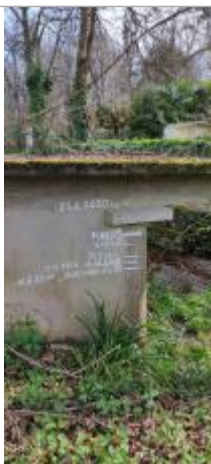
**13 Juin 2018**Nature de l'inondation : **Débordement de cours d'eau**Nature du repère : **Marque peinture ou encre****Commentaires :** Crue du Caséloupou**GÉNÉRAL****Code :** WEB\_R\_202203115146**Date de mise à jour :****Auteur :** SMBGP

**MARQUE****Maximum de l'inondation :** Oui**Visibilité :** Oui**État du repère :** Bon**Pérennité :** Moyenne**Repère calculé :** Non**PHEC :** Non**SOURCE DE REPÉRAGE :** SMBGP - 14/01/2022**Type de repérage :** Observations en cours d'événement

Vue du repère - Auteur : SMBGP

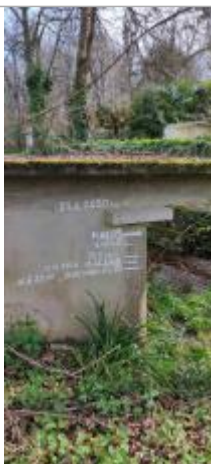
**20 Mai 2013**
Nature de l'inondation : **Débordement de cours d'eau**Nature du repère : **Marque peinture ou encre**

État du repère : Bon

Vue du repère - Auteur : SMBGP

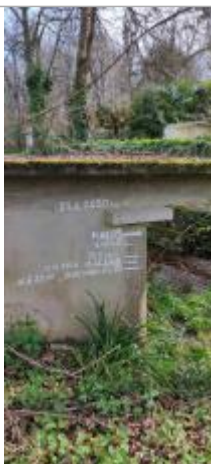
**13 Décembre 2019**Nature de l'inondation : **Débordement de cours d'eau**Nature du repère : **Marque peinture ou encre****Commentaires :** Crue du Caséloupou**GÉNÉRAL****Code :** WEB\_R\_202203115442**Date de mise à jour :****Auteur :** SMBGP

**MARQUE****Maximum de l'inondation :** Oui**Visibilité :** Oui**État du repère :** Bon**Pérennité :** Moyenne**Repère calculé :** Non**PHEC :** Non**SOURCE DE REPÉRAGE :** SMBGP - 14/01/2022**Type de repérage :** Observations en cours d'événement

Vue du repère - Auteur : SMBGP

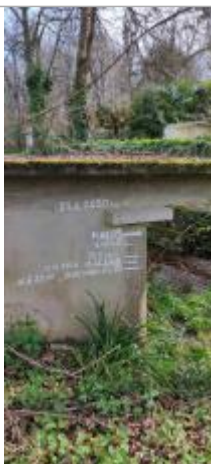
**12 Décembre 2020**

État du repère : Bon

Vue du repère - Auteur : SMBGP

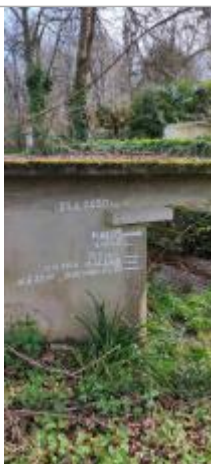
**16 Mai 2020**Nature de l'inondation : **Débordement de cours d'eau**Nature du repère : **Marque peinture ou encre****Commentaires :** Crue du Caséloupou**GÉNÉRAL****Code :** WEB\_R\_202203115919**Date de mise à jour :****Auteur :** SMBGP

**MARQUE****Maximum de l'inondation :** Oui**Visibilité :** Oui**État du repère :** Bon**Pérennité :** Moyenne**Repère calculé :** Non**PHEC :** Non**SOURCE DE REPÉRAGE :** SMBGP - 14/01/2022**Type de repérage :** Observations en cours d'événement

Vue du repère - Auteur : SMBGP

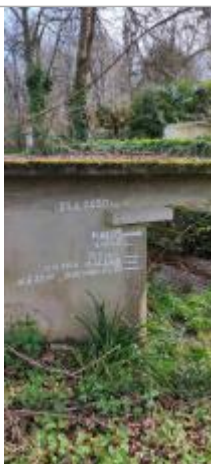
**30 Mai 2018**

**État du repère :** Bon

Vue du repère - Auteur : SMBGP

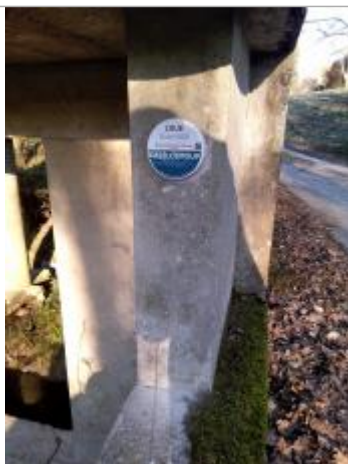
25 Mai 2020

Altitude calculée de l'eau : 58.251 m

Nature du repère : Repère normalisé (décret n°2005-233)

Texte : Crue 25 avril 2020

État du repère : Bon

Altitude de la référence (en m) : 57.211 m

Différence entre le niveau d'eau et la référence (en m) : 1.040 m

Altitude calculée de l'eau (en m) : 58.251

Vue du repère
