Commune : **LAROIN**Rivière : **Le Gave de Pau****Amont du seuil du déversoir du lac****1** Repère(s) sur le site**GÉNÉRAL**

Code : WEB_S_202211083931 Date de mise à jour : 16/03/2022

**19 juin 2013**Nature de l'inondation : **Débordement de cours d'eau**Altitude calculée de l'eau : **150.63 m**Nature du repère : **Laisse d'inondation**

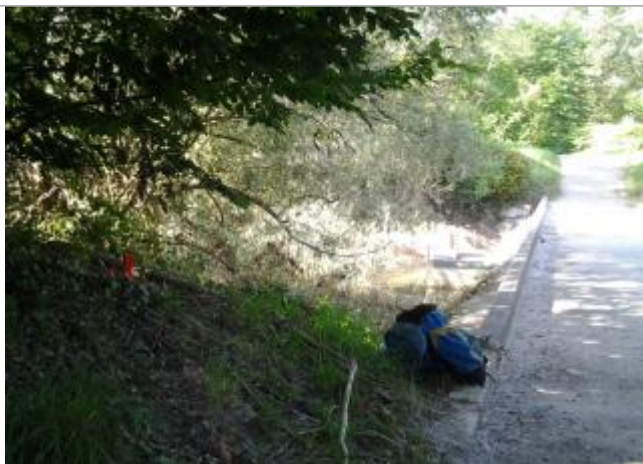
Commentaires : Côte de la hauteur atteinte par les eaux : 150.63 mNGF

État du repère : Disparu

Vue du repère (les eaux ont atteint le pied du piquet orange) - Auteur : HEA/DDTM 64
