Commune : LAROIN

Amont du seuil du déversoir du lac

Rivière : Le Gave de Pau

Unité de gestion : Gironde-Adour-Dordogne
Code : WEB_S_202211083931 **Date de mise à jour :** 16/03/2022
Auteur : SMBGP

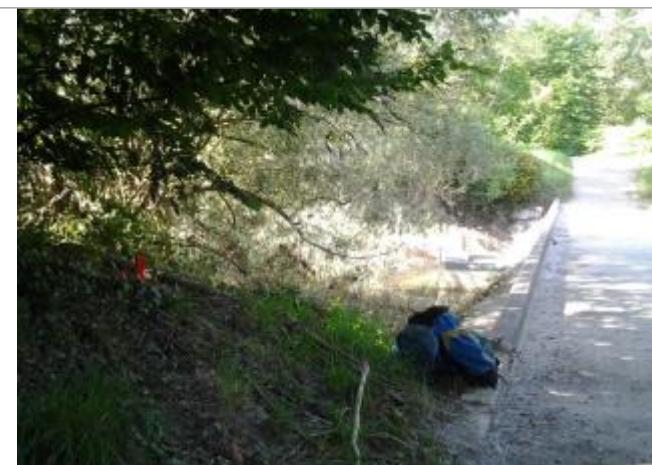
Commentaires : Côte de la hauteur atteinte par les eaux : 150.63 mNGFAltitude calculée de l'eau : **150.63 m**

Nature du repère : Laisse d'inondation

Vue du repère (les eaux ont atteint le pied du piquet orange) - Auteur : HEA/DDTM 64

Maximum de l'inondation : Oui
Visibilité : Non renseigné **État du repère :** Disparu
Pérennité : Aucune **Repère calculé :** Non
PHEC : Non renseigné
